# ST. JOHANNIS KIRCHE ALLSTEDT

Sanierung Kirchenschiffdach

## FOTODOKUMENTATION

Teil 2: während und mit Abschluss der Baumaßnahme

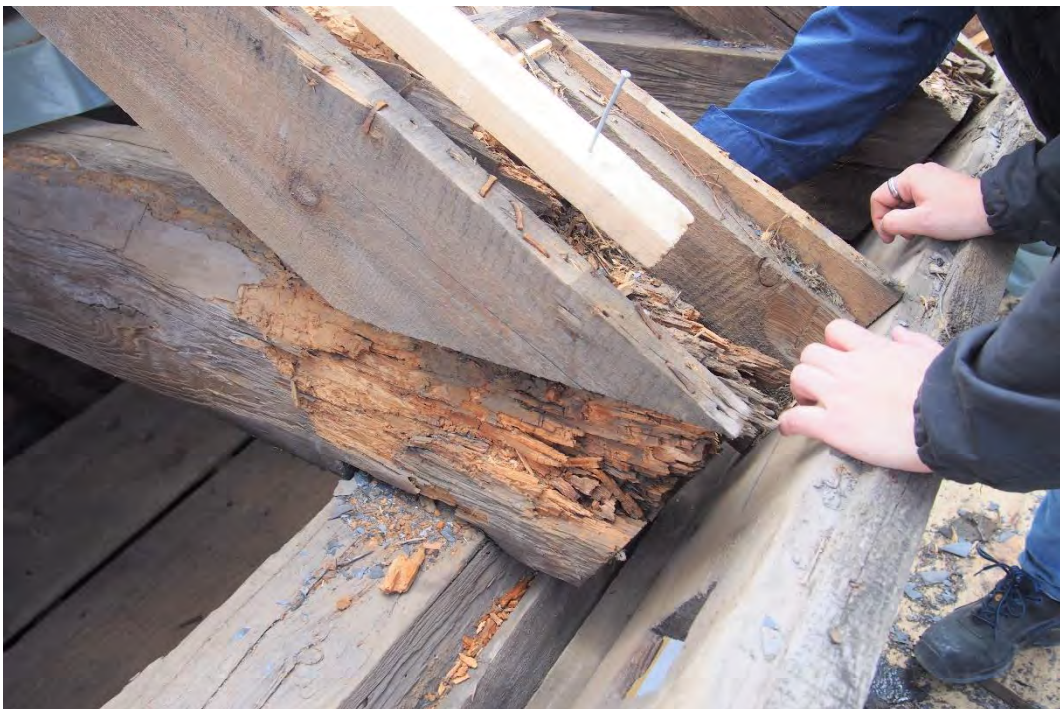
Freigelegte Dachtraufe südliches Oberdach; durch Braunfäule völlig aufgelöster Balkenkopf und Sparrenfuß, mit Laschen notgesichert, April 2019.

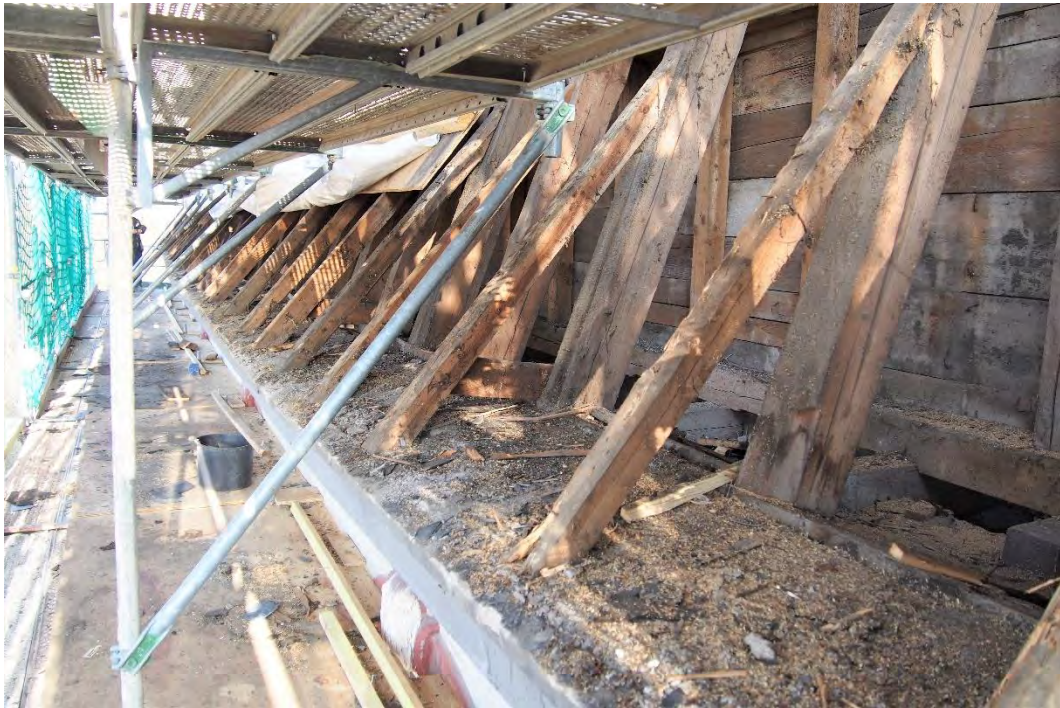
Der Dachfußbereich vom südlichen Unterdach nach der Abnahme der Schieferdeckung und Vollholzschalung, nach Westen; der gesamte Mauerkronenbereich ist stark verschuttet; ausbeulendes und abgängiges steinernes Hauptgesims; das genaue Schadensbild war erst nach der Beräumung erkennbar, April 2019.

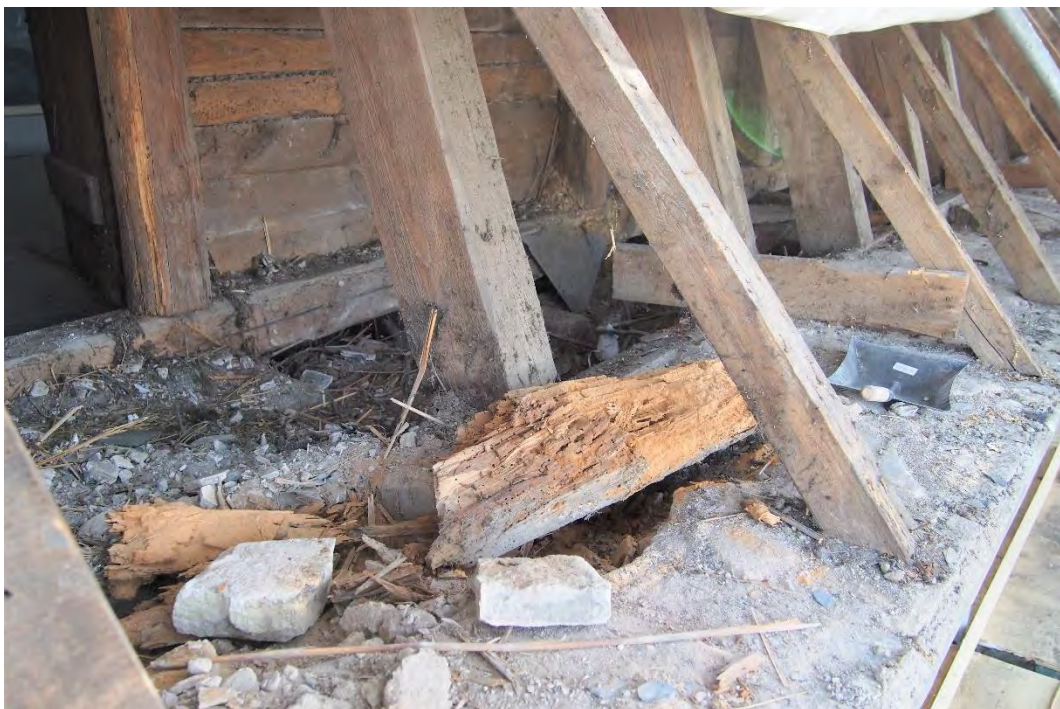
Traufe südliches Unterdach – westlicher Bereich; Schwammbefall und völlig vermoderter Mauerbalken, April 2019.

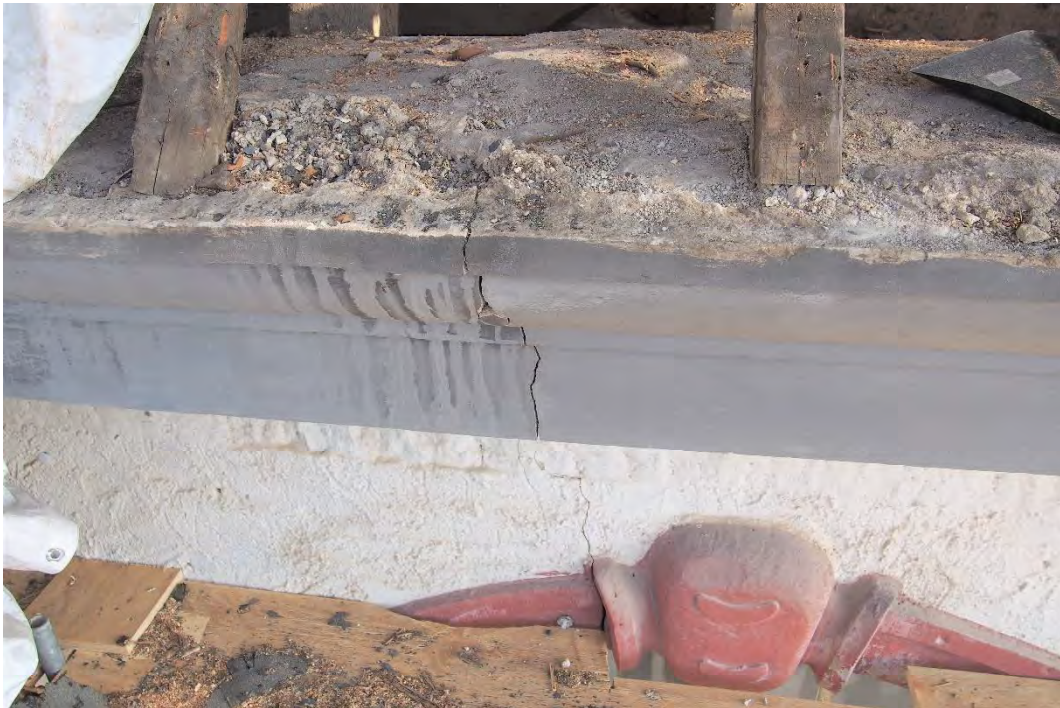
Südliches Hauptgesims vom Kirchenschiff; an dem ca. 50cm auskragenden steinernen Hauptgesims sind Verformungen und Rissbilder erkennbar, zur Vermeidung eines Absturzes besteht hier dringender Handlungsbedarf, April 2019.

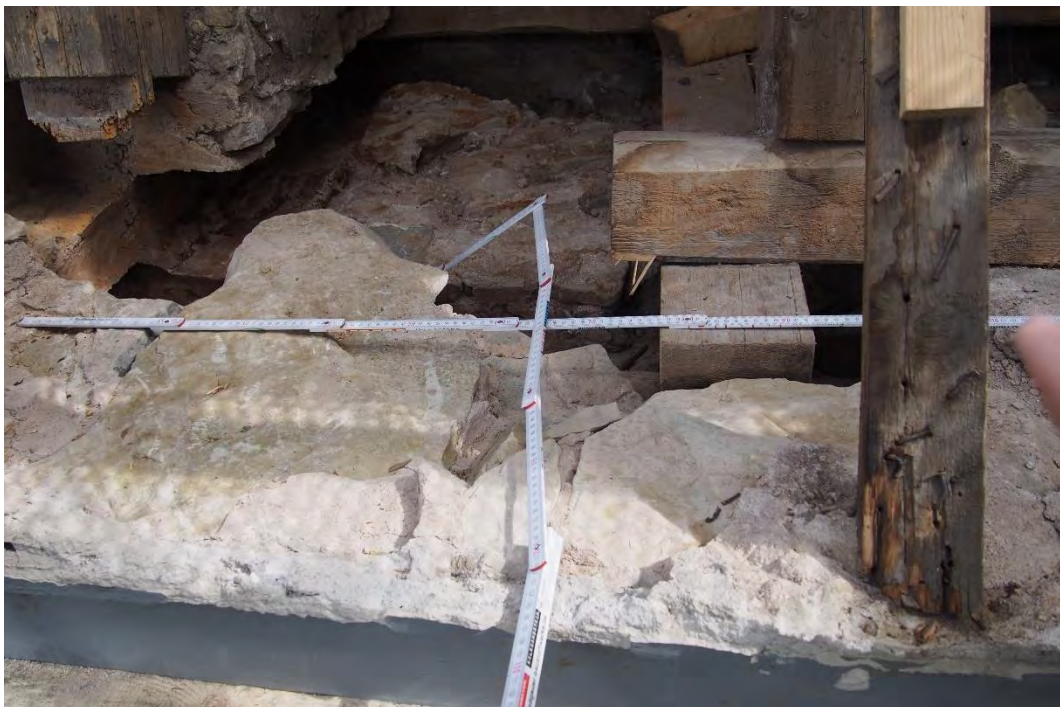
Das südliche Hauptgesims in der Südwestecke nach dem Abtrag der oberen Steinschichten; zwischen den Deckenbalken wurde eine ca. 50-60cm tiefe Steinplatte als Krag- bzw. Binderstein mit dem innenseitigen Mauerwerk vermauert; in den unteren Steinschichten sind keine Schwammmyzele mehr erkennbar, Mai 2019.

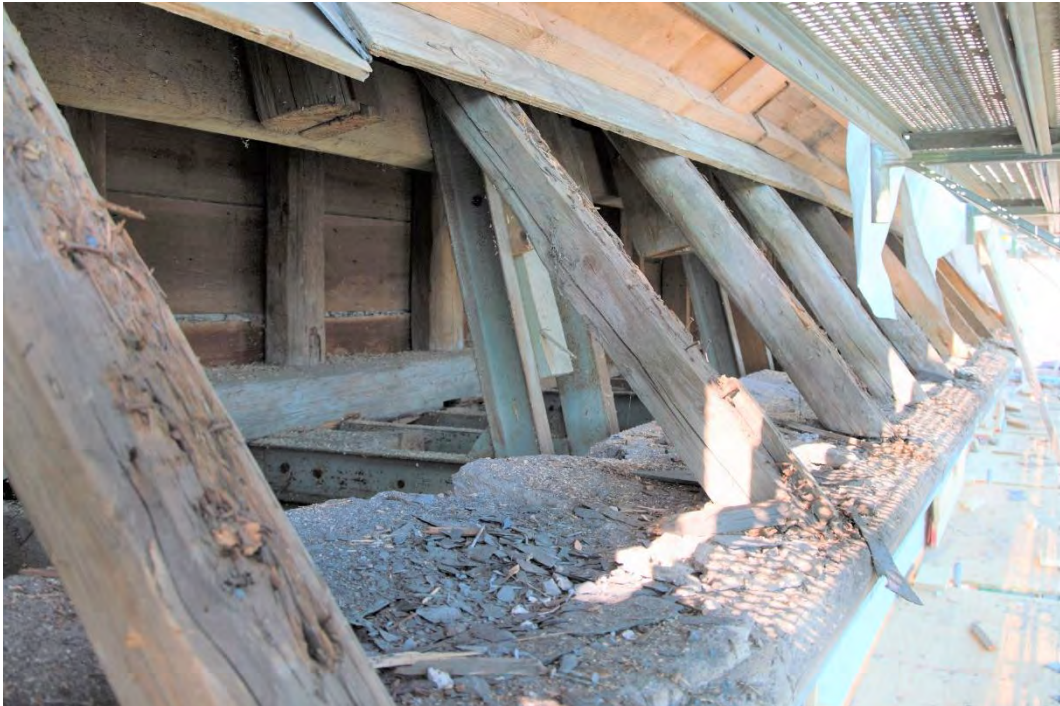
Die Traufe vom nördlichen Unterdach nach der Freilegung, nach Westen; auch hier ein dramatisches Schadensbild und erhebliche statische Unzulänglichkeiten; sämtliche Hölzer im Dachfußbereich wurden im Zuge früherer Sanierungsmaßnahmen entfernt und durch eine Stahlkonstruktion aus verschweißten U-Schienen ersetzt, Juli 2019.

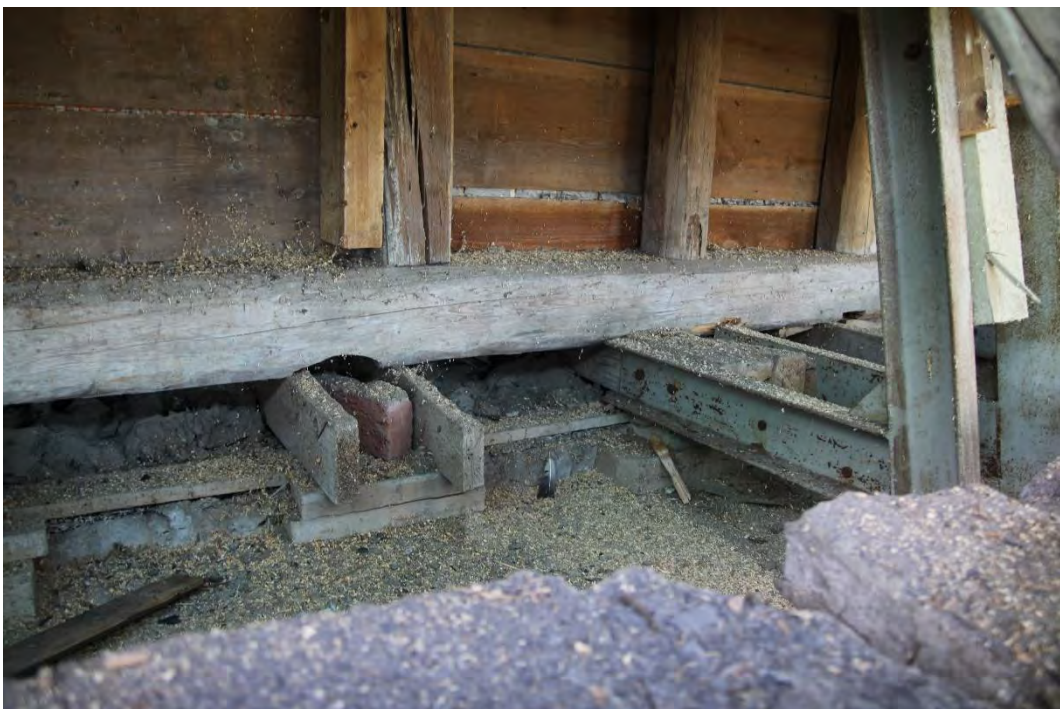
Traufe nördliches Unterdach; fehlender Balkenkopf, die Verbindung der U-Eisen bzw. Anlaschung mit den verbleibenden Restbalken ist insgesamt zu kurz ausgeführt und nur mit Schlüsselschrauben gesichert, Juli 2019.

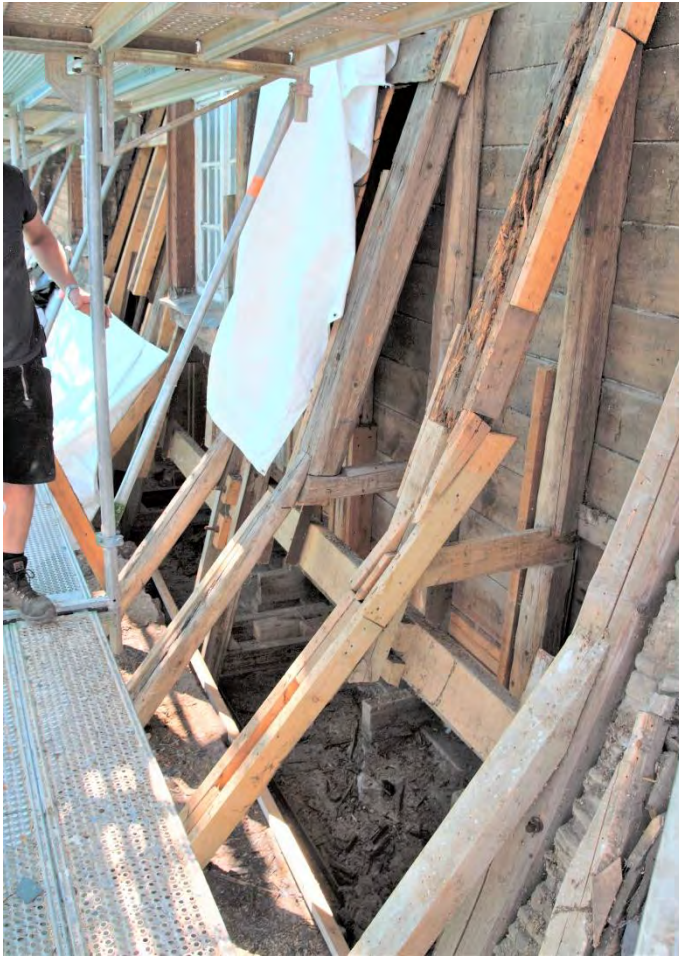
Aufgehende Dachkonstruktion vom nördlichen Unterdach, nach Osten;  
schwere Fäunisschäden an den Sparren mit Bretterlaschen im Zuge früherer Sicherungsmaßnahmen notgesichert, aufgenommen im Juli 2019.

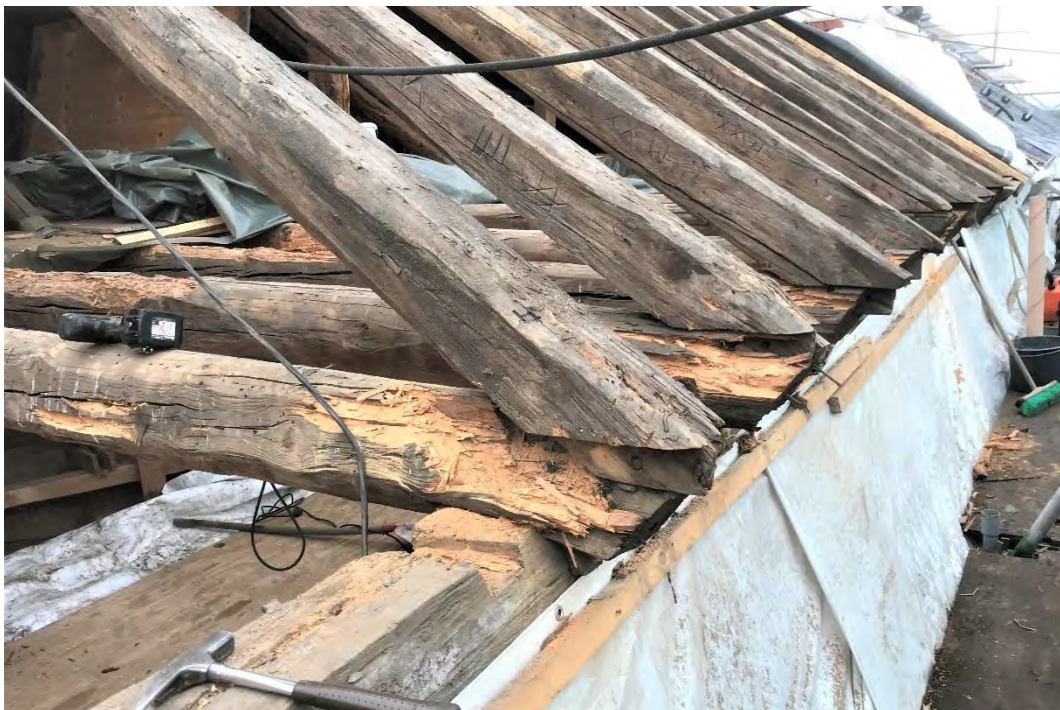
Freigelegter Traufbereich vom nördlichen Unterdach, nach Westen, auch hier schwere Fäulnisschäden an den Balkenköpfen, Juli 2019.

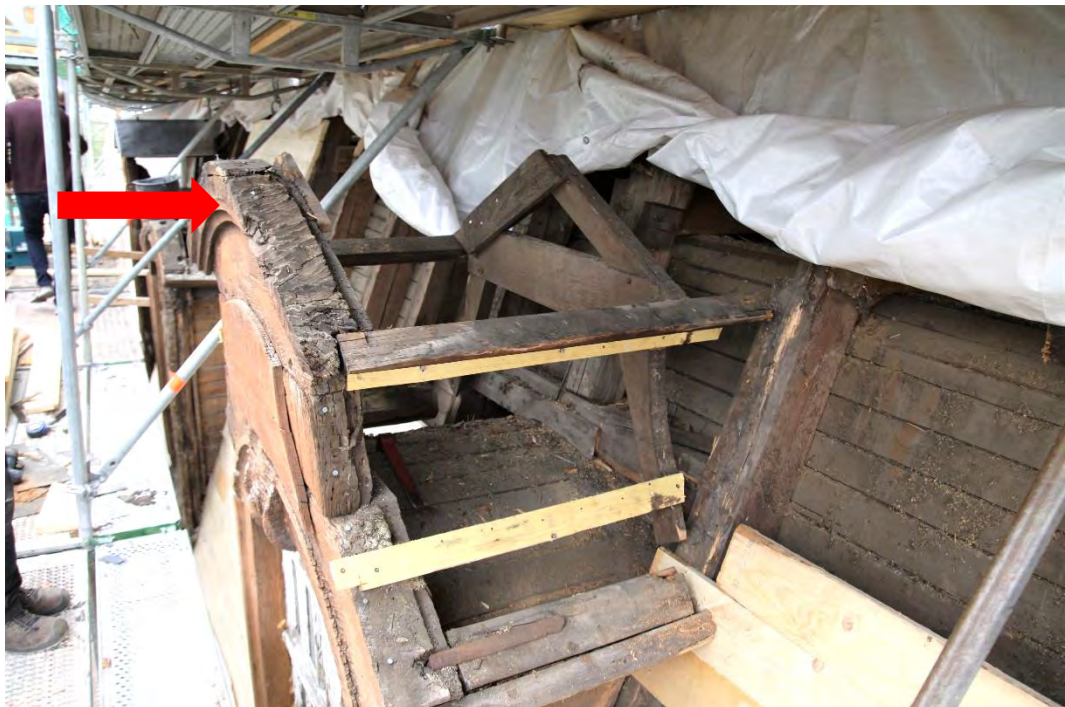
Dachgaube südliche Dachfläche, nach Abnahme Verblechung; die frontseitige, attikaartige Gaubenprofilierung wurde grob begradigt, Juli 2019.
