## SACHBERICHT

| Objekt:<br>Maßnahme: | <b>ALLSTEDT, ST. JOHANNIS KIRCHE</b><br><b>Fassadensanierung Kirche 2.BA – Langhaus und Chor</b> |

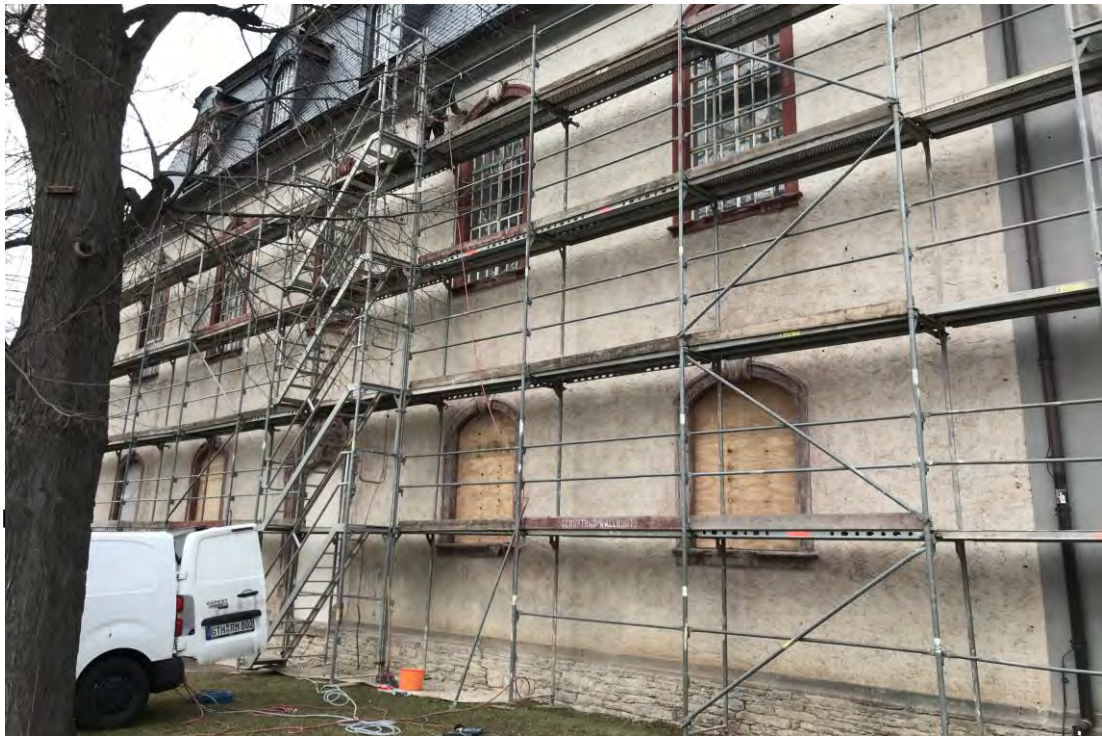
Die eingerüstete Südwand vom Kirchenschiff zu Beginn der Instandsetzungsarbeiten von Süden, aufgenommen im Januar 2025.

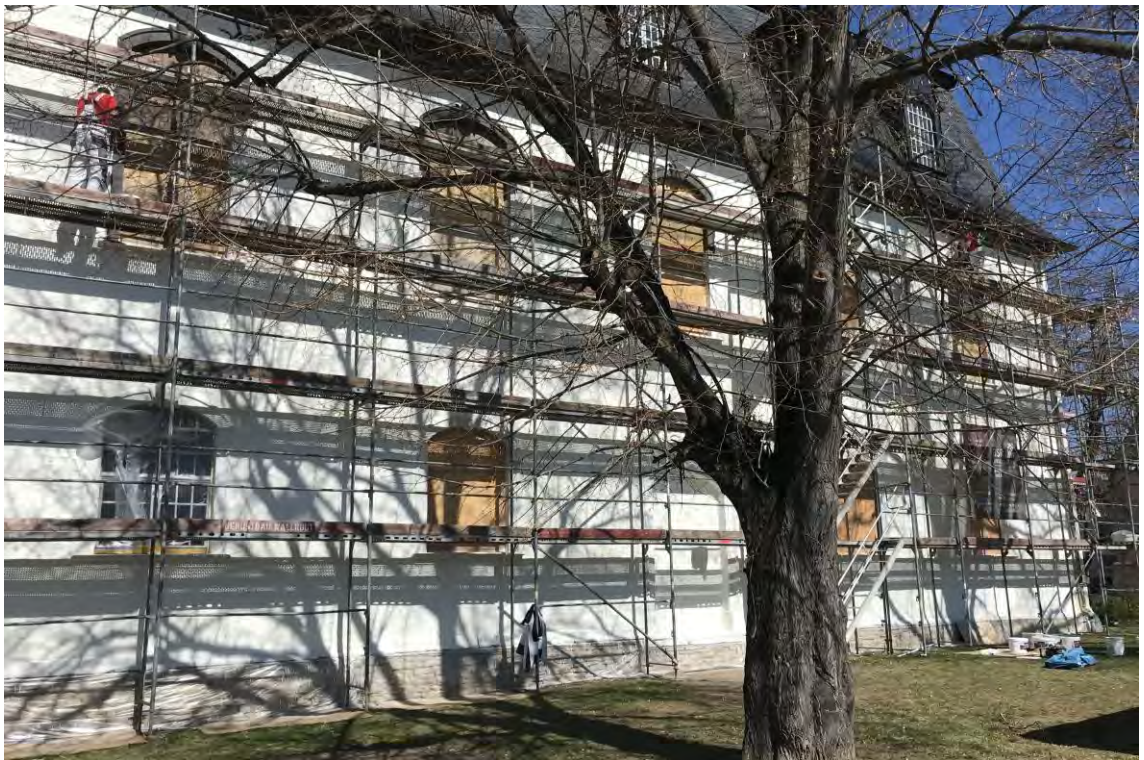
Die Südfassade des Kirchenschiffes während der Malerarbeiten, April 2025.

Mit Abschluss der Putzinstandsetzung und Steinrestaurierung erfolgte Anfang April der Anstrich der Wandflächen und Architekturglieder analog dem Kirchturm. Parallel dazu wurden die Nordfassaden vom Langhaus und Chor eingerüstet und im Mai/Juni 2025 die Fassaden analog der Südseite saniert. Anfang Juli konnte mit Abschluss der Malerarbeiten das Gerüst zurückgebaut werden, anschließend erfolgte der Einbau der restaurierten Holztüren und restlichen Holzsprossenfenster.

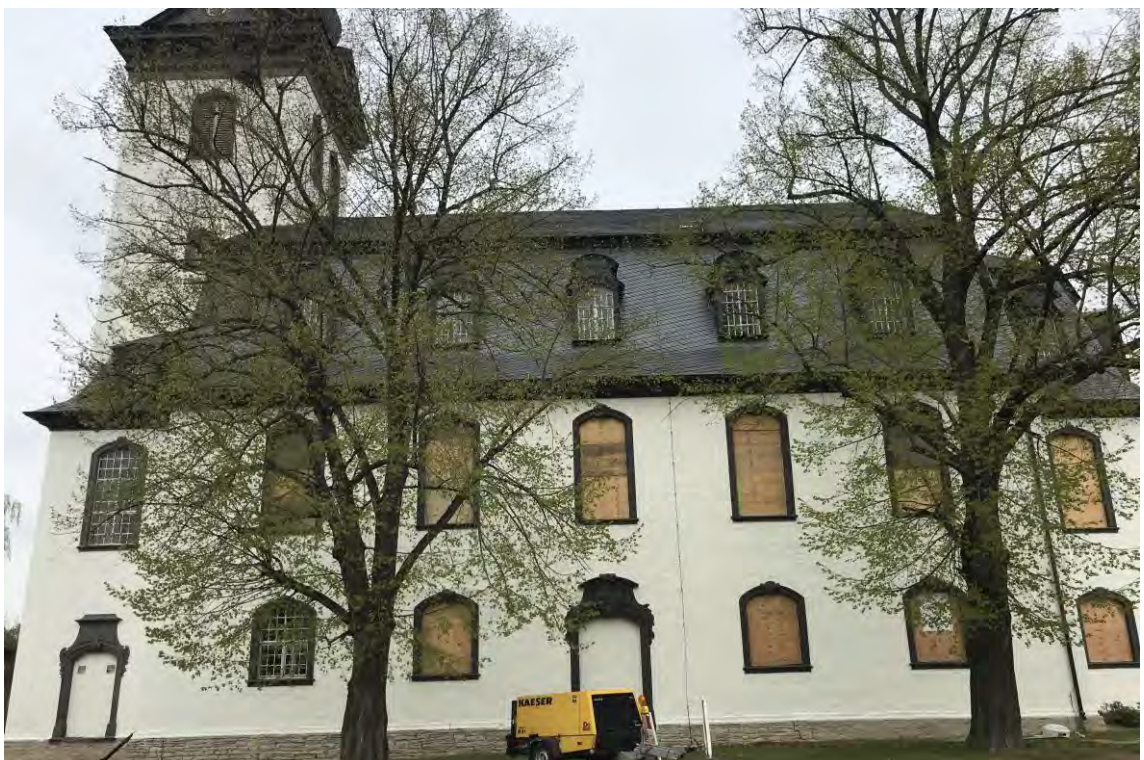
Die abgerüstete Südseite des Kirchenschiffes mit Abschluss der Instandsetzungs- und Malerarbeiten, April 2025.

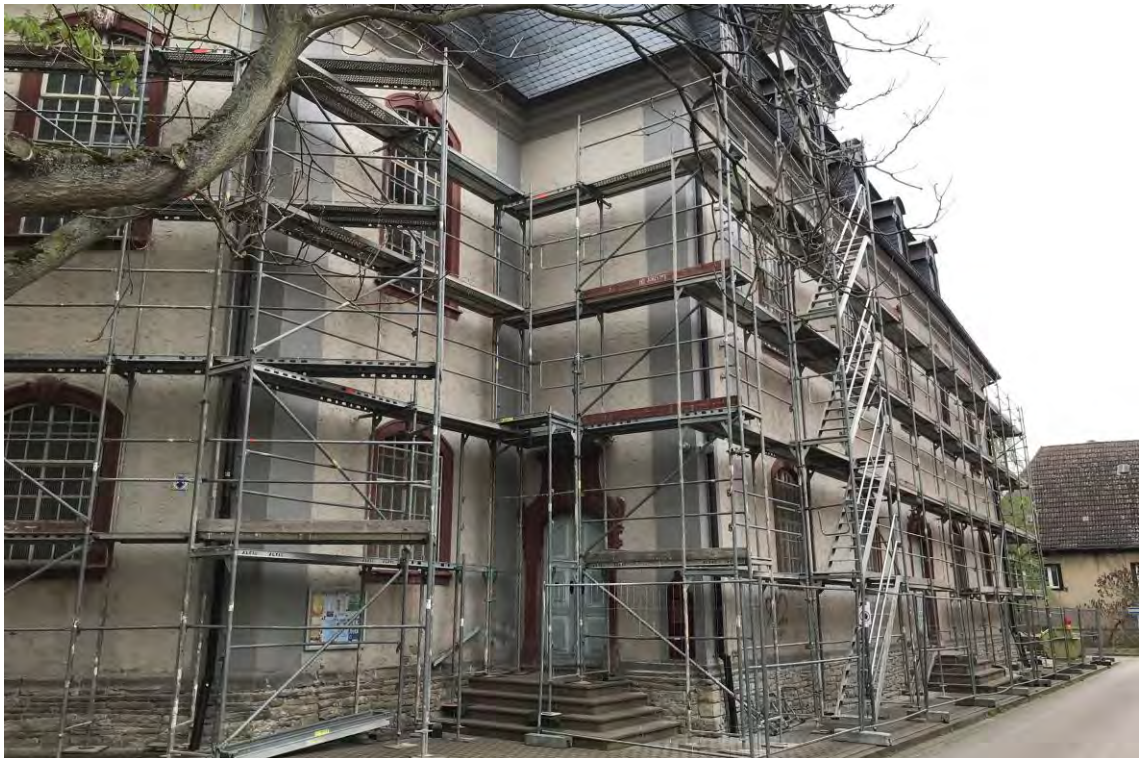
Das Kirchenschiff von Nordosten, mit Abschluss der Instandsetzungsarbeiten an den Südfassaden wurde die Nordseite vom Kirchenschiff eingerüstet, April 2025.

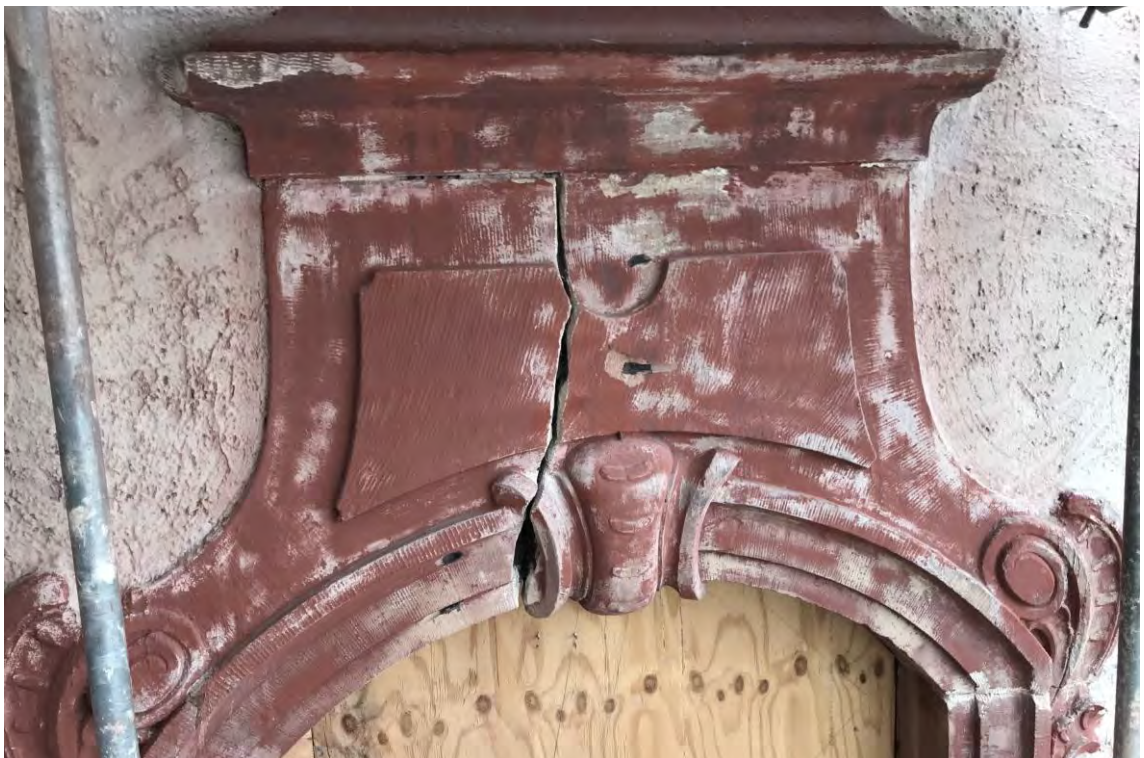
Türsturz über dem nördlichen Haupteingang nach der Reinigung, durchgehender statisch-konstruktiver Riss, April 202

Nach der Reinigung der Wandflächen und Architekturglieder begannen im Februar die Reparatur des Verputzes und die aufwendigen steinrestauratorischen Instandsetzungen an den Sandsteingewänden. Sämtliche statische Schäden wie Risse und Brüche wurden gesichert, in größere Fehlstellen und aus statischen und bauphysikalischen Gründen wurden Vierungen eingesetzt, kleinere Fehlstellen mittels Steinersatzmasse ergänzt. Zur Vermeidung zukünftiger Schäden erhielten die Fensterbänke eine Abdeckung aus Kupferblech. Parallel zu den steinrestauratorischen Arbeiten wurden bereits die ersten Fenster demontiert und zur Restaurierung in die Werkstatt verbracht sowie eine Holztür als Muster aufgearbeitet. Die Farbgebung der Tür erfolgte in Absprache mit den Denkmalbehörden entsprechend der Empfehlung des in die Baumaßnahme eingebundenen Restaurators.

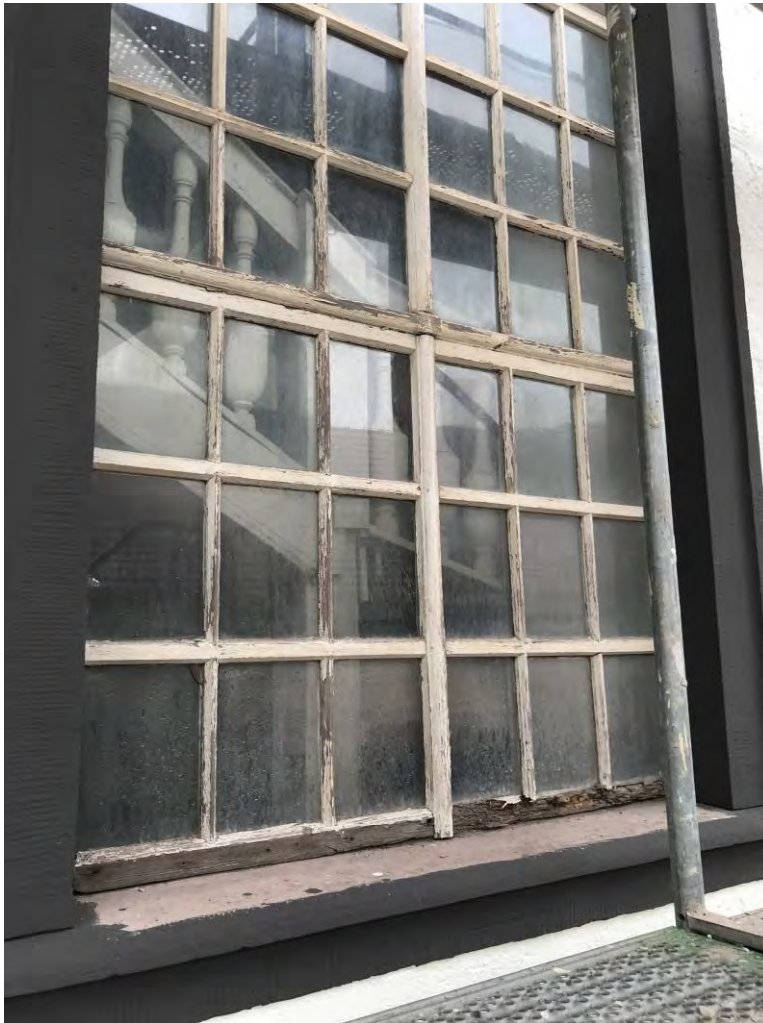
Das obere östliche Fenster in der Nordwand des Langhauses, schwere Fäulnisschäden am Holz, April 2025.

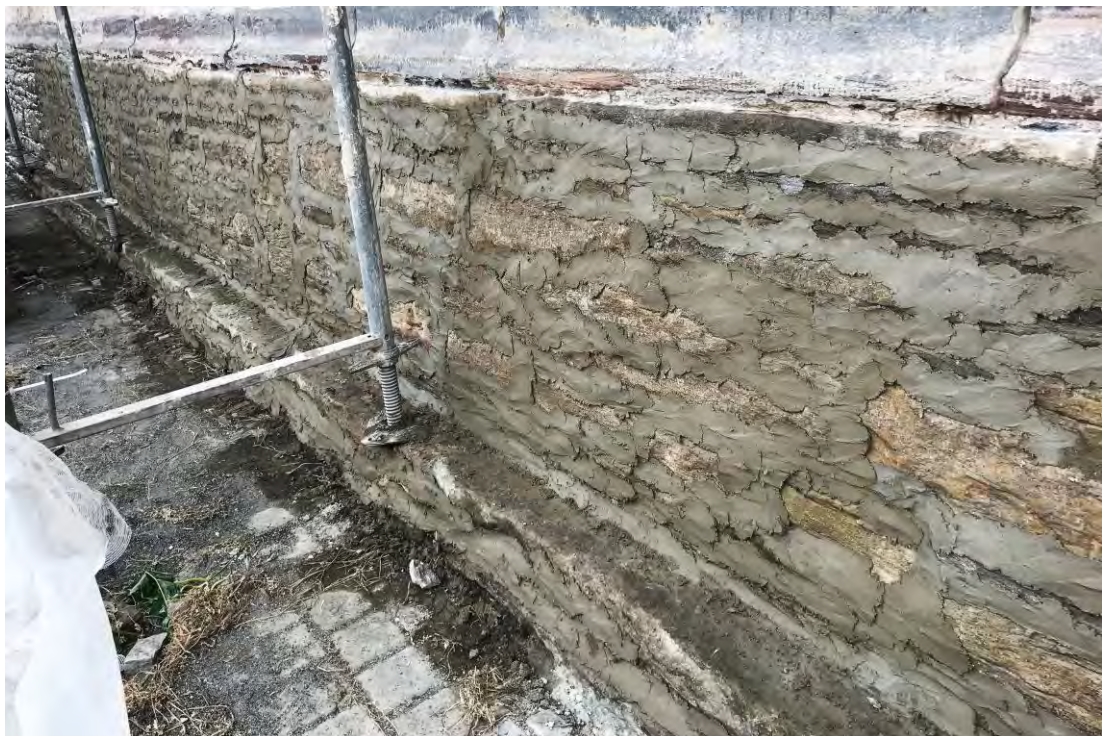
Das Sockelmauerwerk der Langhausnordwand während der Verfugung nach Südosten, nach dem Anziehen wurde der Mörtel auf den Stein zurückgekratzt, Mai 2025.

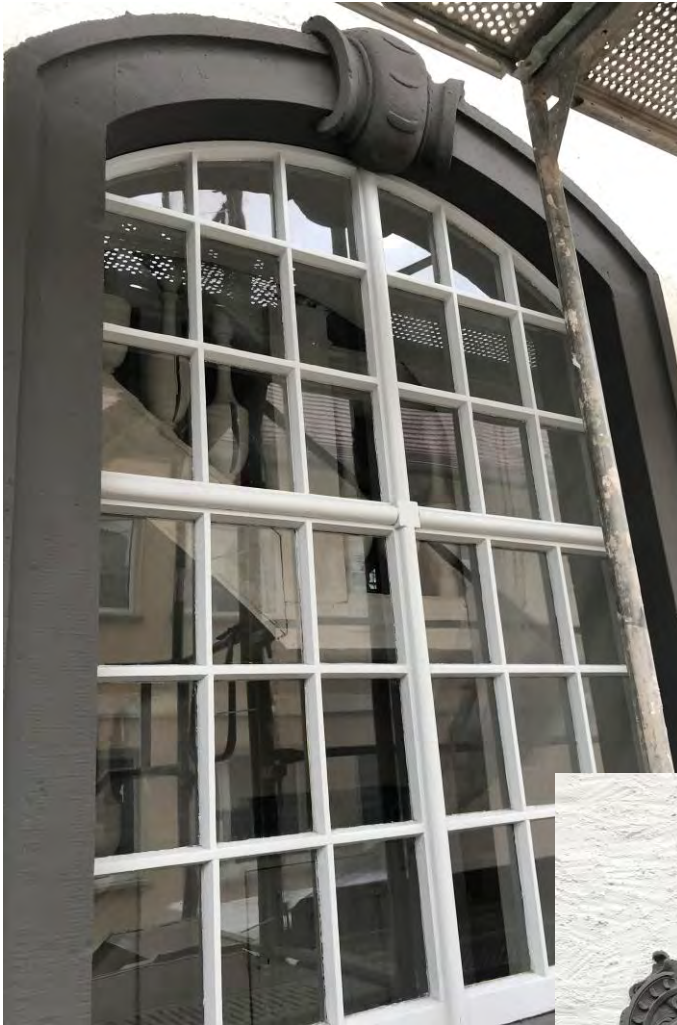
Nordwand Langhaus, restauriertes Holzprossenfenster, Juli 2025.

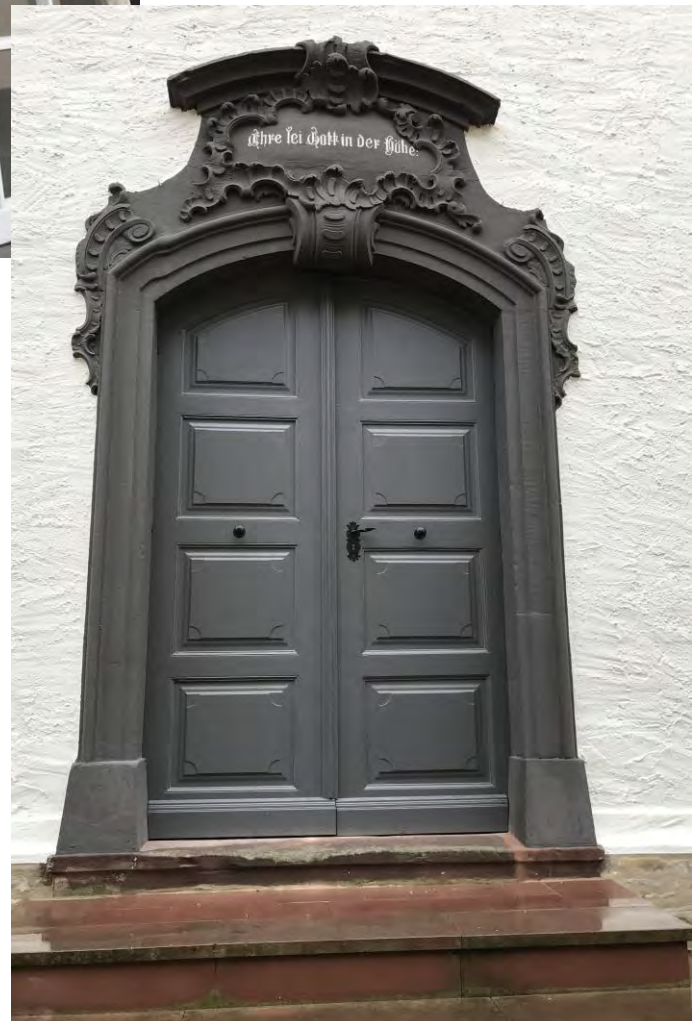
Der Haupteingang in der Nordwand des Langhauses mit Bauabschluss, restaurierte Holztür und Gewände, Juli 2025.

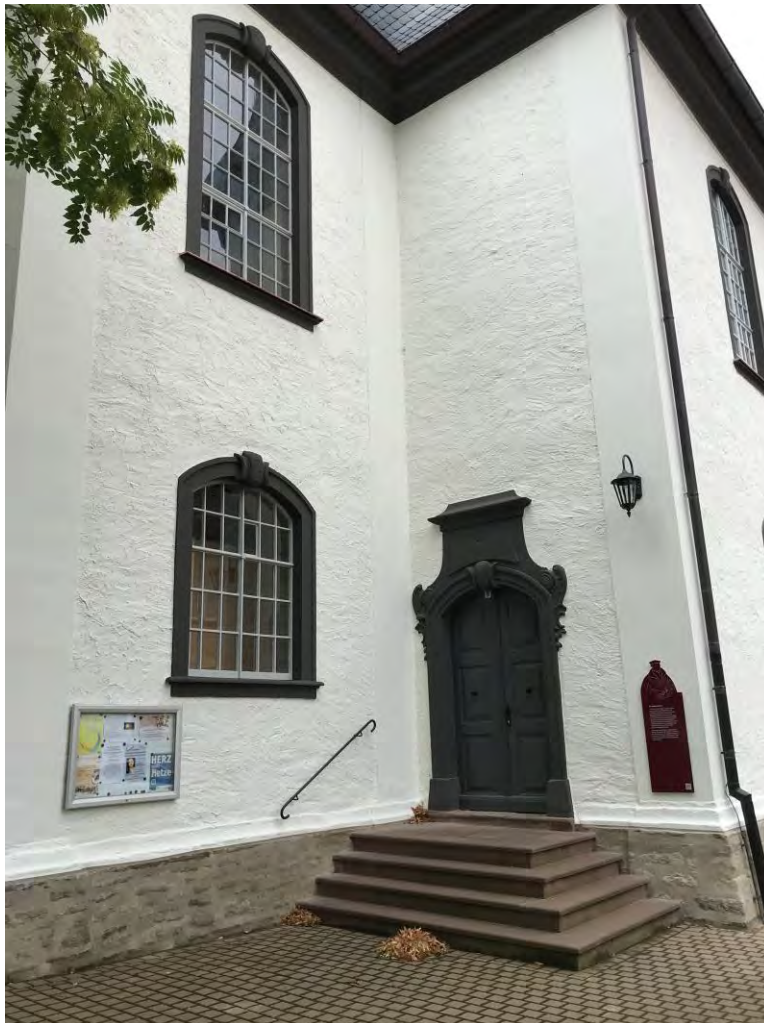
Die Nordwand vom Chor und der Nordostgiebel vom Langhaus mit Abschluss der Baumaßnahme aus nordöstlicher Richtung, Juli 2025.

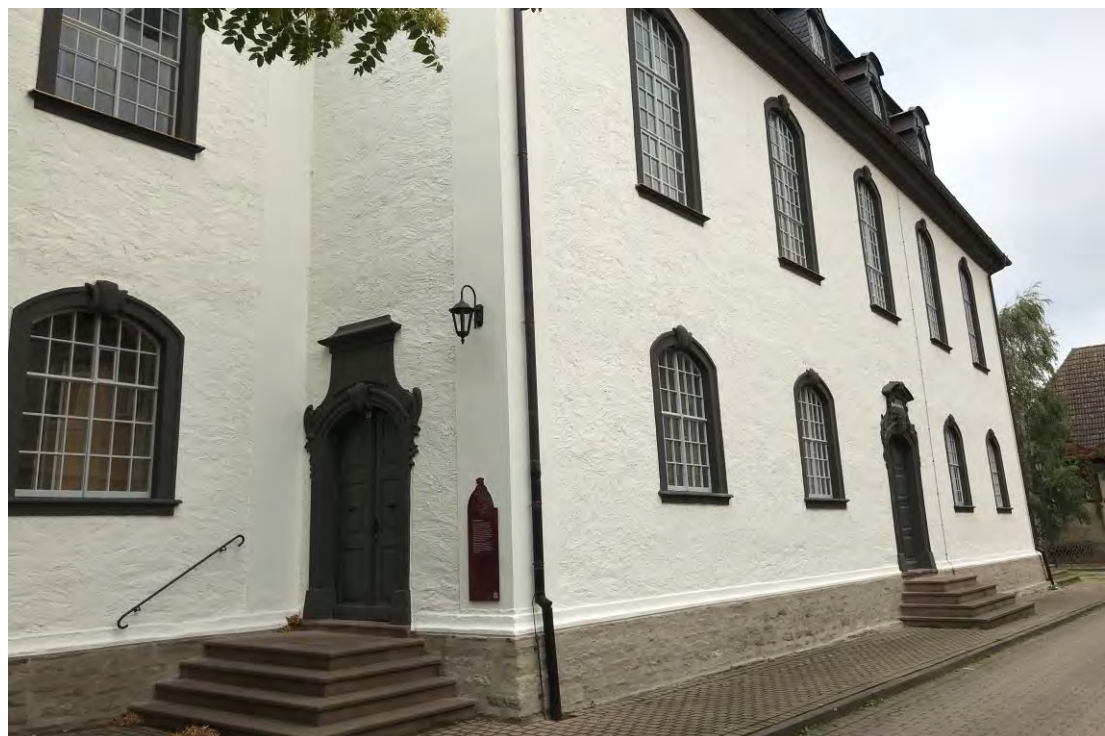
Das Kirchenschiff mit Bauabschluss von Nordosten, Juli 2025.

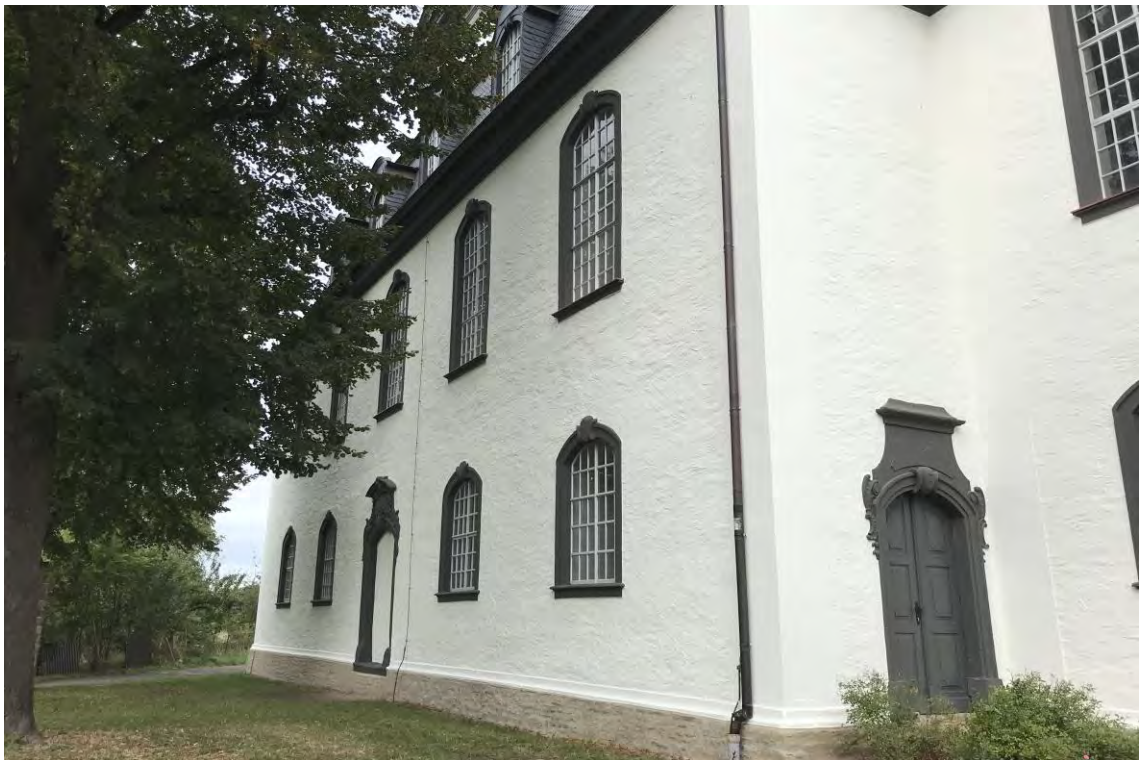
Südwand vom Langhaus mit Bauabschluss von Südosten, Juli 2025.

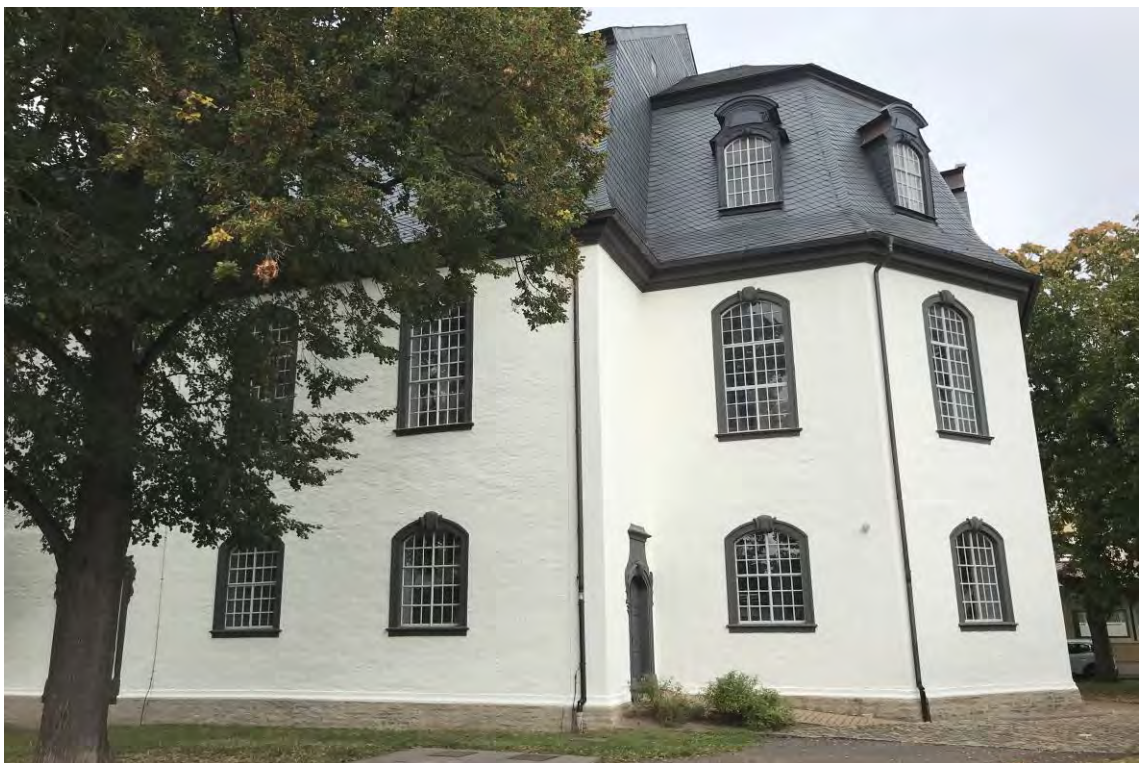
Langhaus und Chor mit Abschluss der Fassadeninstandsetzung von Süden, Juli 2025.

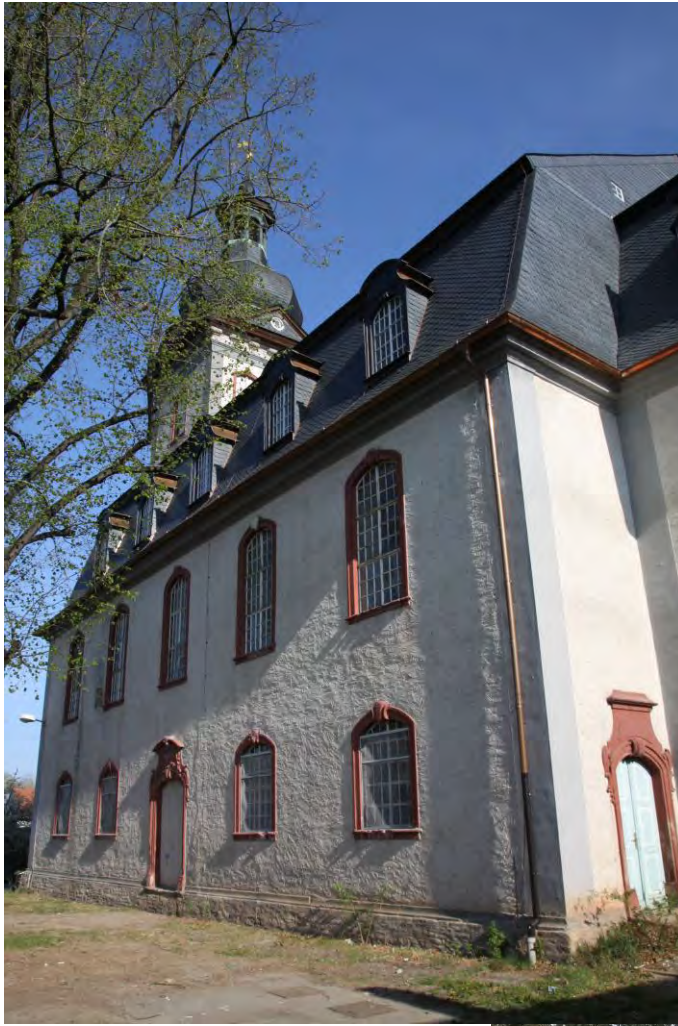
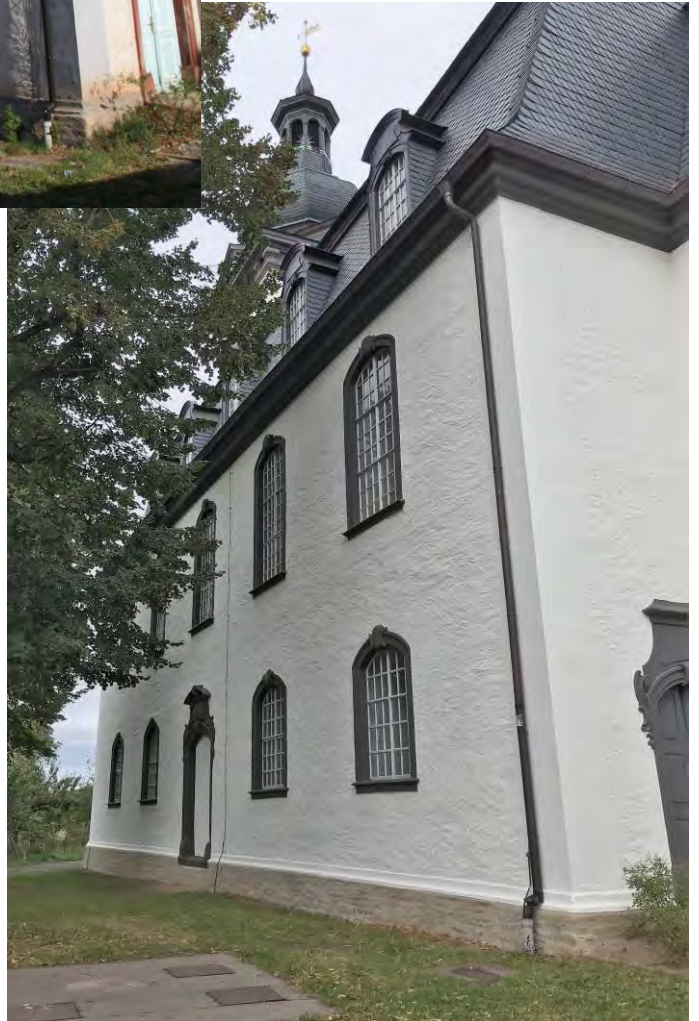
Die Südfassade vom Kirchenschiff  
vor Baubeginn  
und

mit Bauabschluss, Juli 2025.

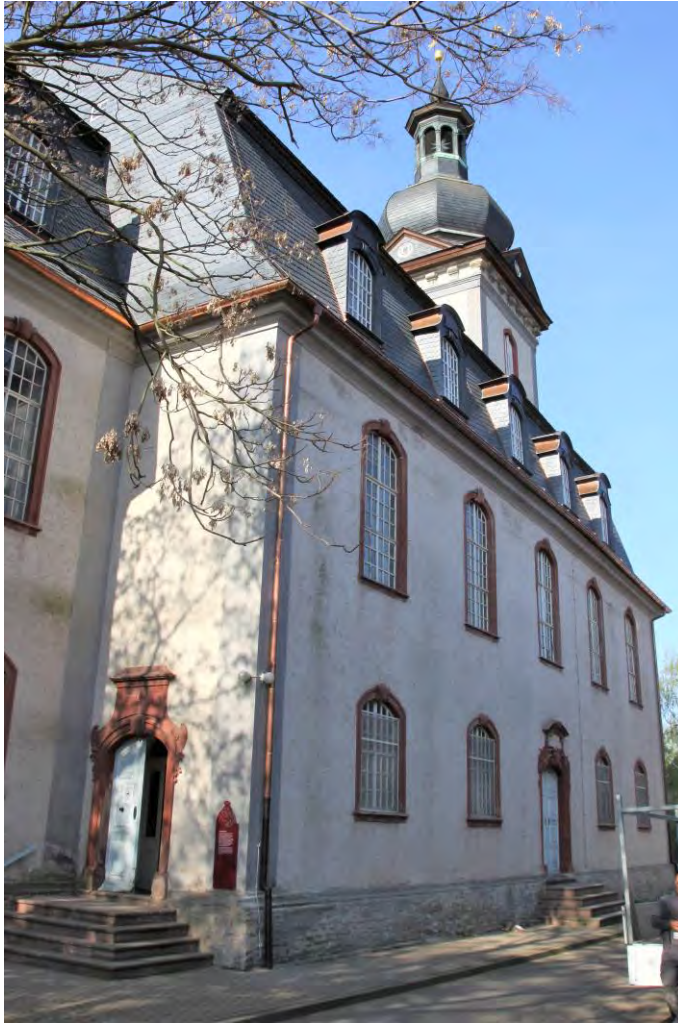
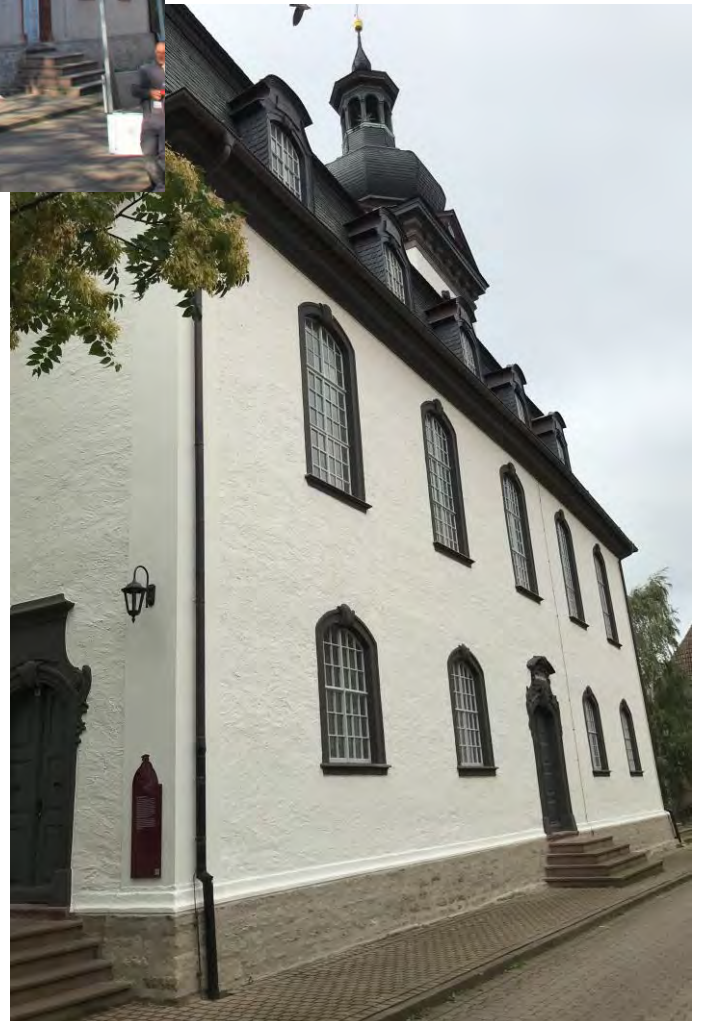
Nordansicht vom Kirchenschiff vor Beginn der Sanierungsarbeiten an den Fassaden und

mit Abschluss der Baumaßnahme,  
Juli 2025.
