# **ALLSTEDT, ST. JOHANNIS KIRCHE**

## **Sanierung Kirchendächer – 2.BA**

- Nördlicher und südlicher Turmanbau

## Planung und Dokumentation

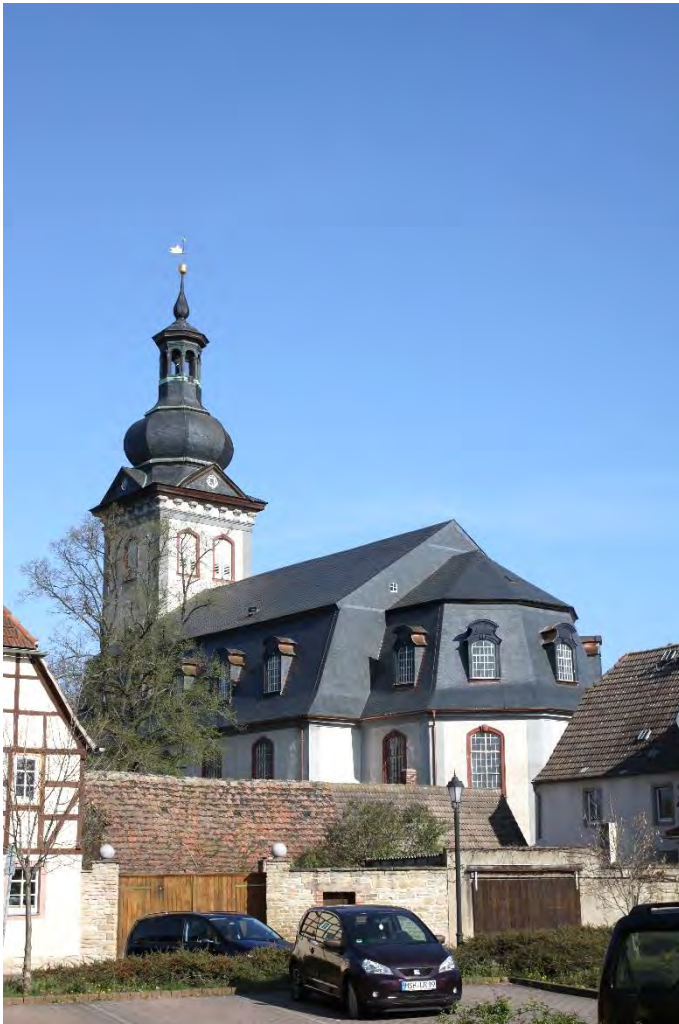
Die St. Johannis Kirche Allstedt von Süden;  
das spätbarocke Kirchenbauwerk besteht aus einem westlichen, von einer verschiefernten Haube und Laterne überdeckten Kirchturm mit seitlichen Treppenanbauten, dem sich östlich anschließenden breiteren Langhaus mit verschiefertem Mansarddach und dem eingezogenen polygonalen Chor als östlichen Abschluss der Kirche, aufgenommen im April 2020.

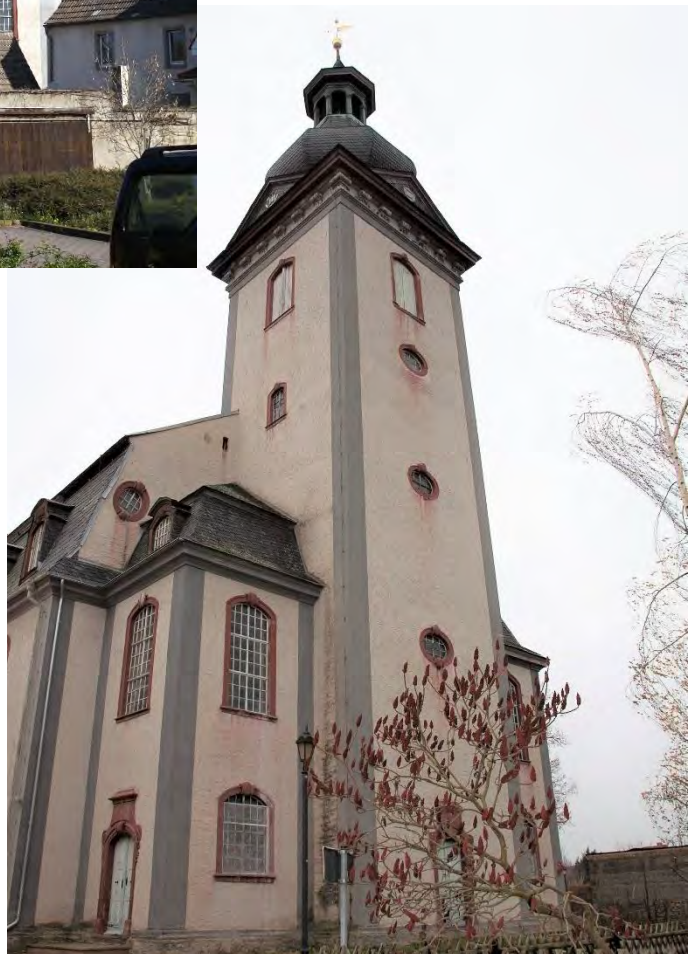
Der Kirchturm der St. Johannis Kirche Allstedt mit nördlichem Treppenanbau von Nordwesten, November 2018.

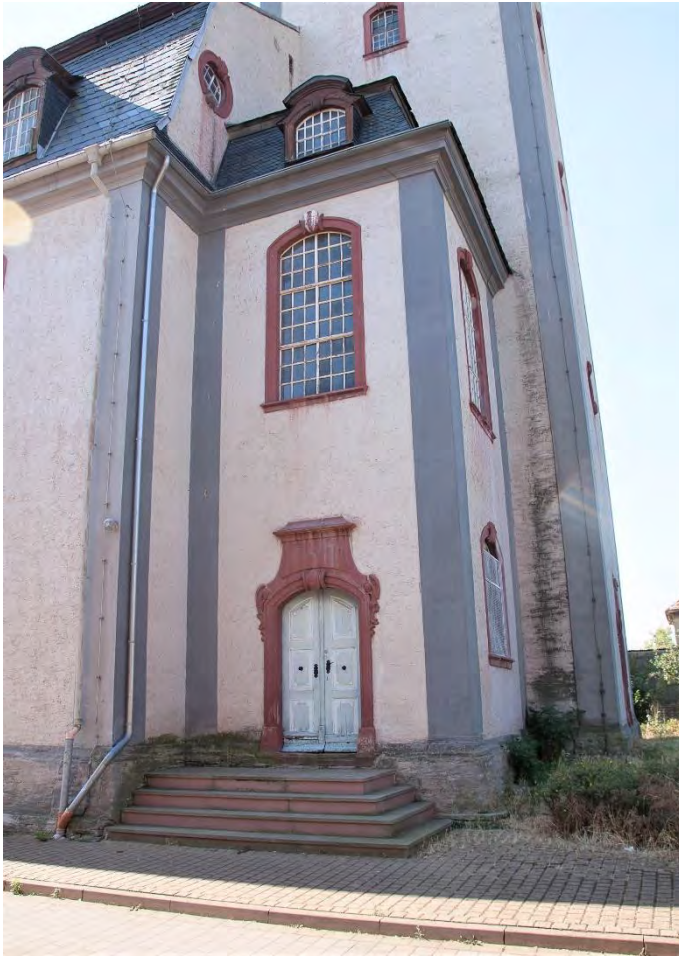
Der nördliche Anbau mit dem Treppenaufgang zur Empore, nach Süden, Juli 2018.

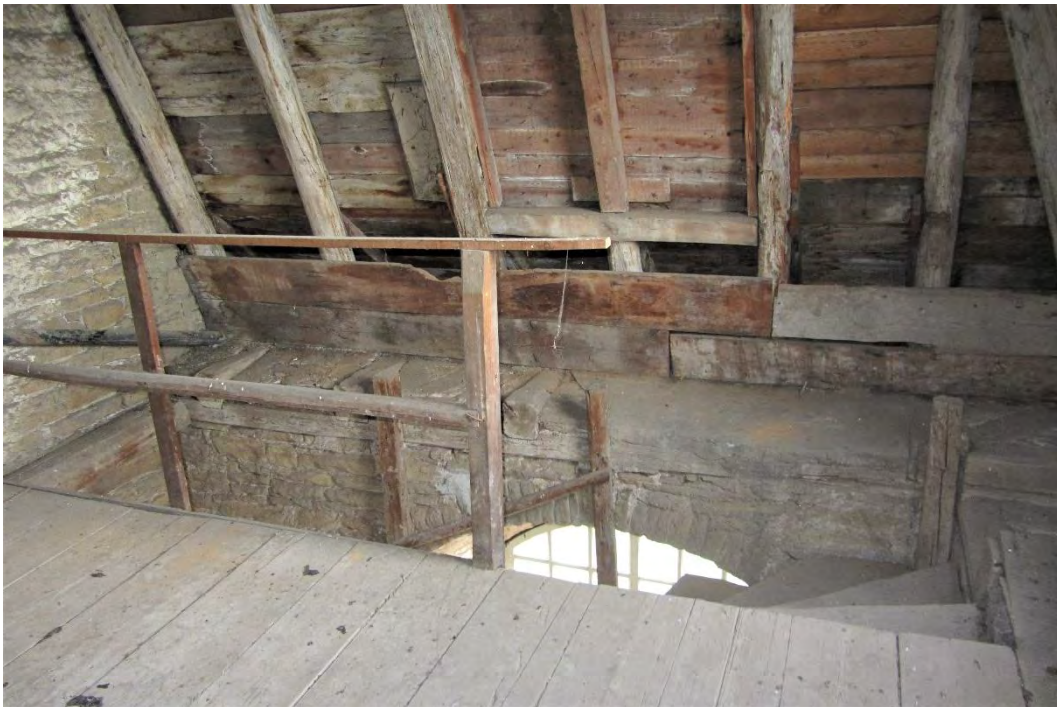
Der Dachraum vom nördlichen Anbau nach Norden; Schäden am Dachtragwerk, der Traufbereich ist nicht einsehbar, Juli 2018.

Nach der Einrüstung des nördlichen Anbaues wurde der Dachraum gereinigt und der verschuttete Mauerkronenbereich geräumt. Sämtliche Hölzer im Mauerkronenbereich, d.h. Mauerbalken und Stichbalken waren komplett vermauert und nicht einsehbar. Zur Begutachtung der Schäden wurden Sichtfenster angelegt, d.h., die Steine in einzelnen Teilbereichen entfernt. In sämtlichen Sichtfenstern waren die Mauerbalken und Stichbalken durch Moderfäulnis völlig aufgelöst, so dass nach dem Einbau von temporären Abstützungen die Vermauerung vollständig entfernt werden musste.

Die Schäden an den Mauerbalken und Stichbalken waren so gravierend und umfassend, dass diese komplett erneuert werden mussten, auch an den Sparrenfüßen und der Sparrenschwelle waren schwere Fäulnisschäden zu konstatieren.

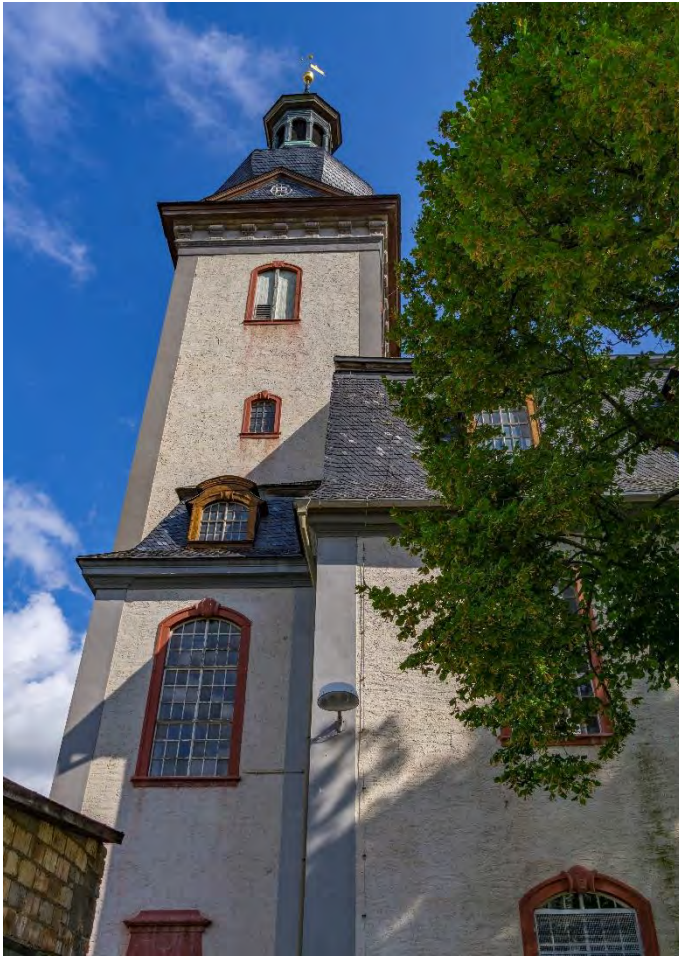
Der südliche Anbau nach Norden;  
abgängige Schieferplatten und  
undichte Gaubenkehlen, Juli 2018.

Nach der holzseitigen Instandsetzung wurden die Dachflächen als altdeutsche Deckung neu verschiefert. Die Erneuerung der Dachentwässerung, der Gaubendächer und alle weiteren Blecharbeiten erfolgten in Kupfer.

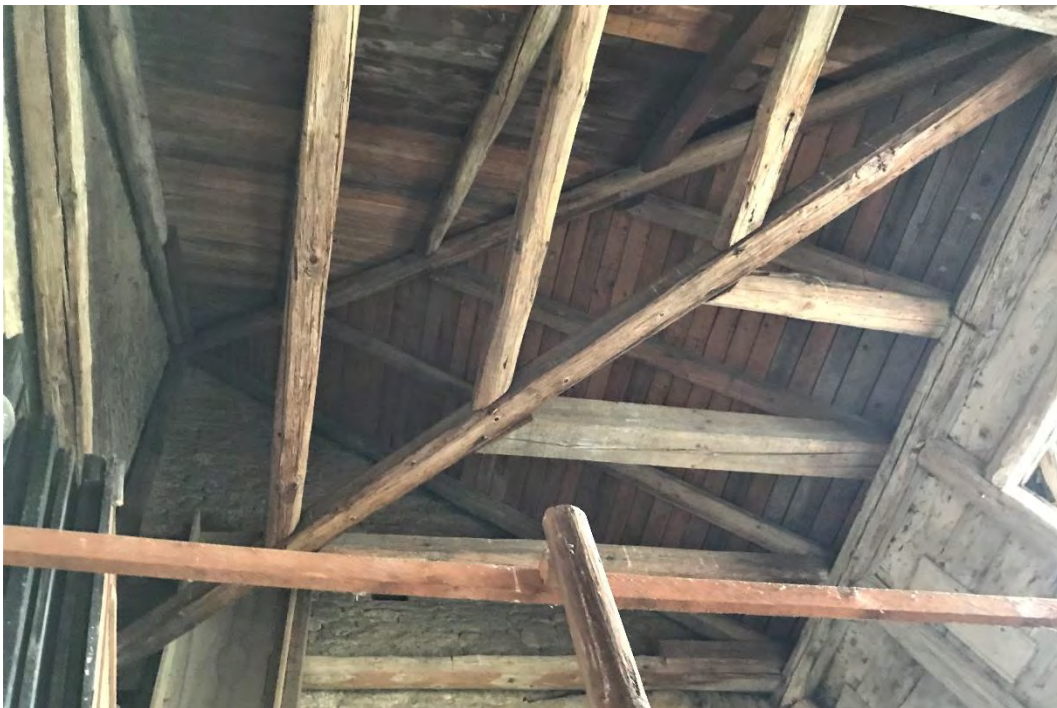
Blick in das Oberdach vom südlichen Turmanbau, Dezember 2018.

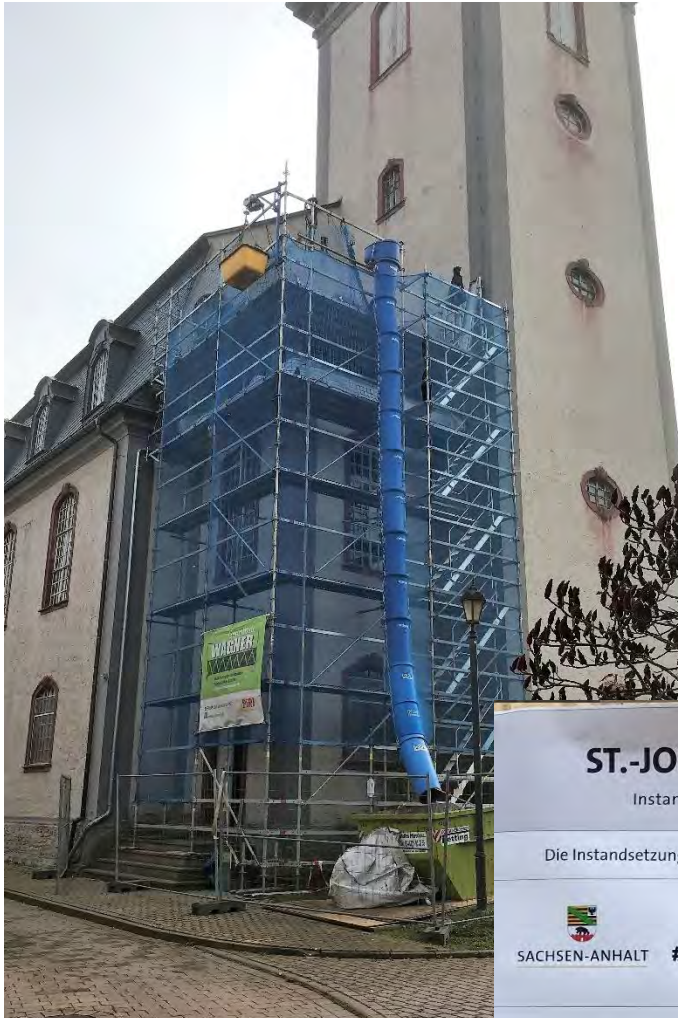
Der eingerüstete nördliche Anbau zu Beginn der Instandsetzungsarbeiten im November 2021.

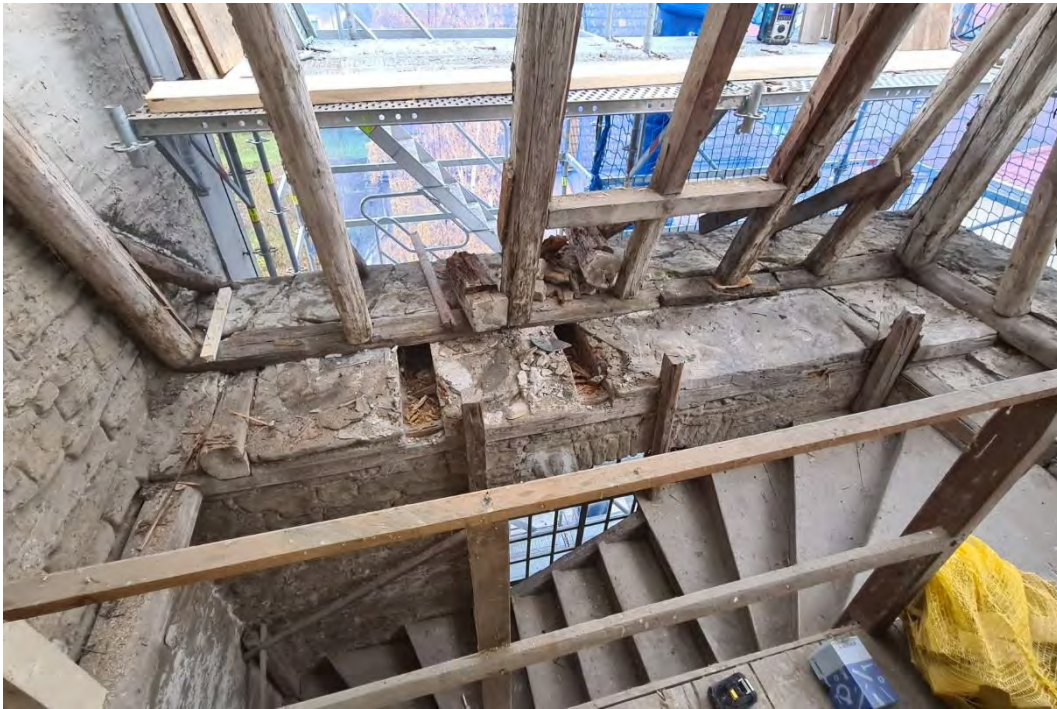
Die freigelegte und gereinigte westliche Traufe vom nördlichen Anbau nach Westen; Stich- und Mauerbalken sind komplett eingemauert, aufgenommen im Juli 2020.

Die Mauerbalken wurden zur Gewährleistung der Luftumspülung nicht wieder vermauert.

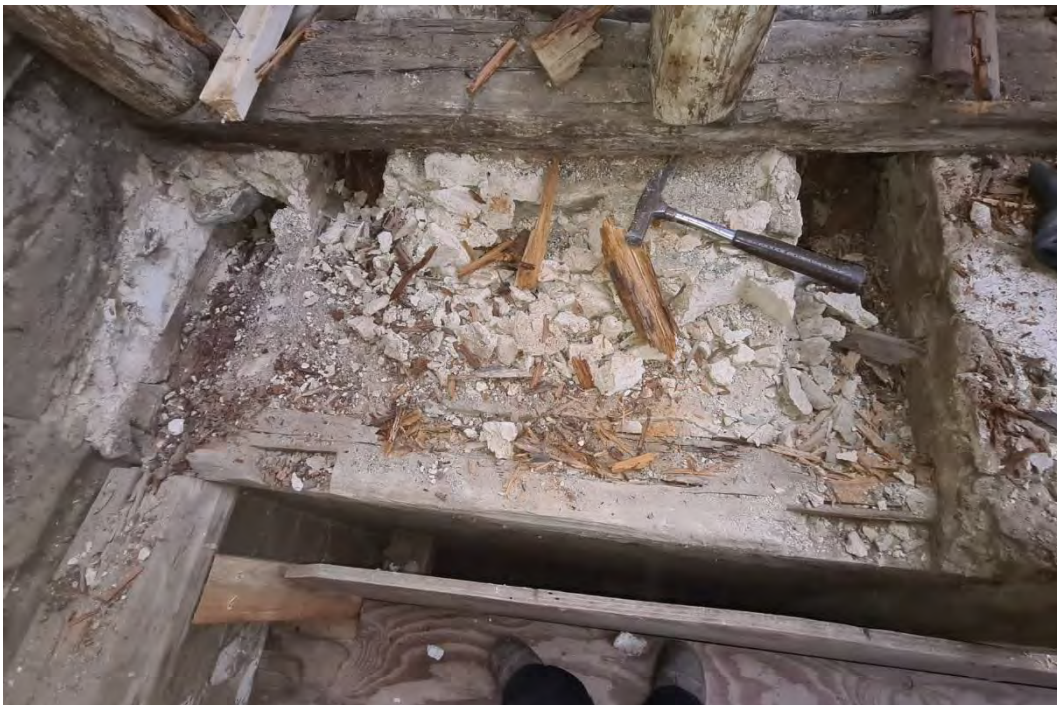
Nördlicher Turmanbau, Detail westliche Mauerkrone; durch Moderfäulnis völlig aufgelöste Stichbalken, November 2021.

Nach der Schwammbekämpfung erfolgte die denkmalgerechte Sanierung der Holzkonstruktion, die Mauerbalken und Stichbalken wurden komplett in Eiche erneuert, die übrigen in Kiefernholz.

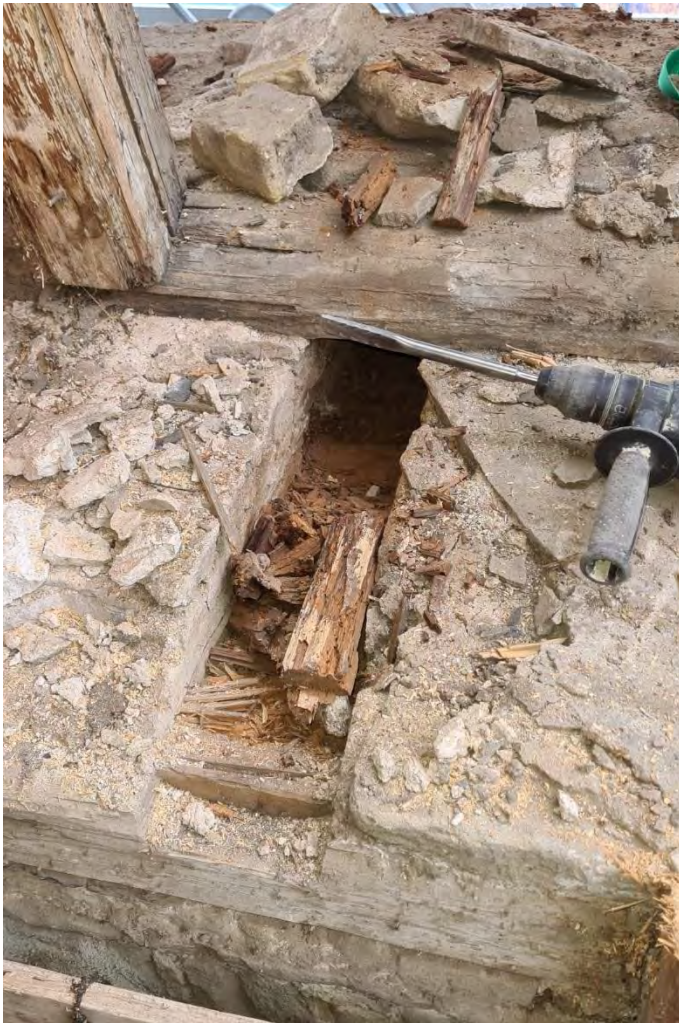
Westliche Mauerkrone, Detailaufnahme aufgelöster Stichbalken; die Stichbalken wurden in dem Hauptgesims eingemauert, November 2021.

Eine besondere handwerkliche Herausforderung stellte die Erneuerung der völlig aufgelösten, auf den Mauerbalken aufgekämmten Stichbalken dar. Diese waren ursprünglich in dem auskragenden Hauptgesims zur Lastaufnahme desselben eingemauert. Die neuen Stichbalken mussten nach der Beräumung der Reste von den vermoderten Stichbalken genau angepasst in die offenen Kanäle eingeführt und kraftschlüssig verbunden werden.

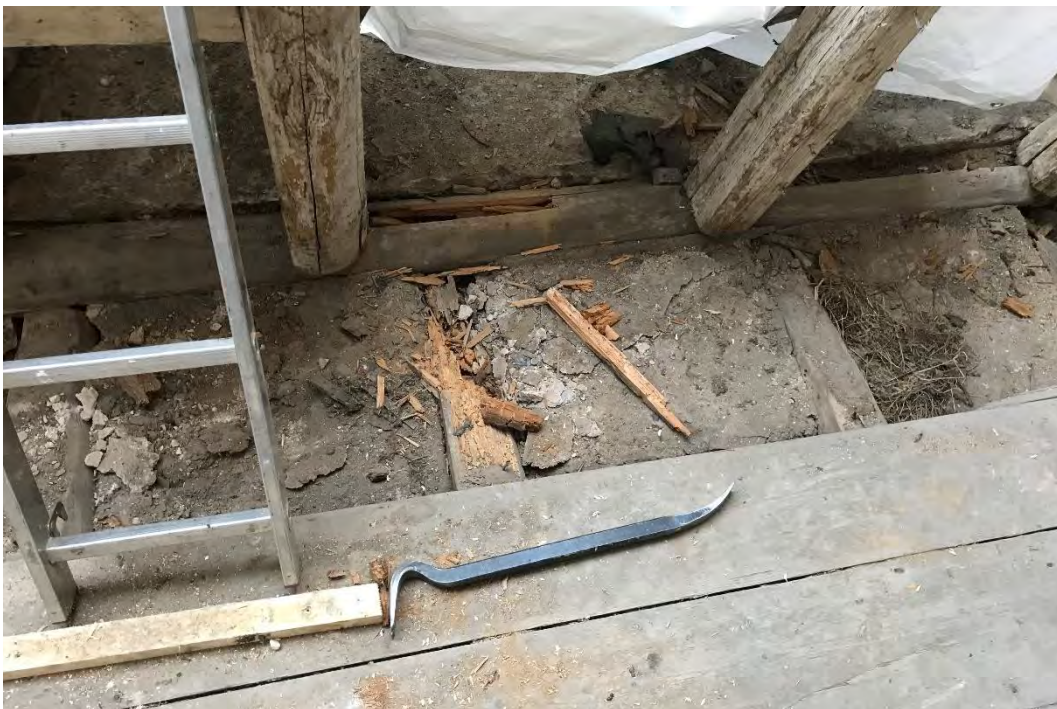
Nördliche Mauerkrone vom nördlichen Turmanbau, nach Norden; auch hier Fäulnisschäden bis zur Auflösung der Hölzer, Schwammmyzel in der Nordostecke, November 2021.

Weiterhin waren auf der Mauerkrone Schwammmyzele zu erkennen, die Schwammsanierung bzw. -bekämpfung erfolgte nach DIN 68800-4 mit folgenden Maßnahmen:

- komplette Mauerkrone mit Schwammsperrmittel Adolit M geflutet, Schwammsperrmittel in Mörtel bzw. Mörtelausgleichsschicht zugegeben,
- befallene Hölzer wurden in Längsrichtung um mindestens 1 m über den sichtbaren Befall hinaus entfernt (Sparren Unterdach wurden aufgrund der geringen Restlänge komplett erneuert),
- die in dem Sanierungsbereich (1,50m) neu eingebauten Hölzer wurden mit dem vorbeugenden Holzschutzmittel Adolit Holzbau B behandelt,
- Sichtfenster im Mauerwerk ergaben keine weiteren Befunde, so dass auf eine Injektage des Mauerwerkes verzichtet wurde.

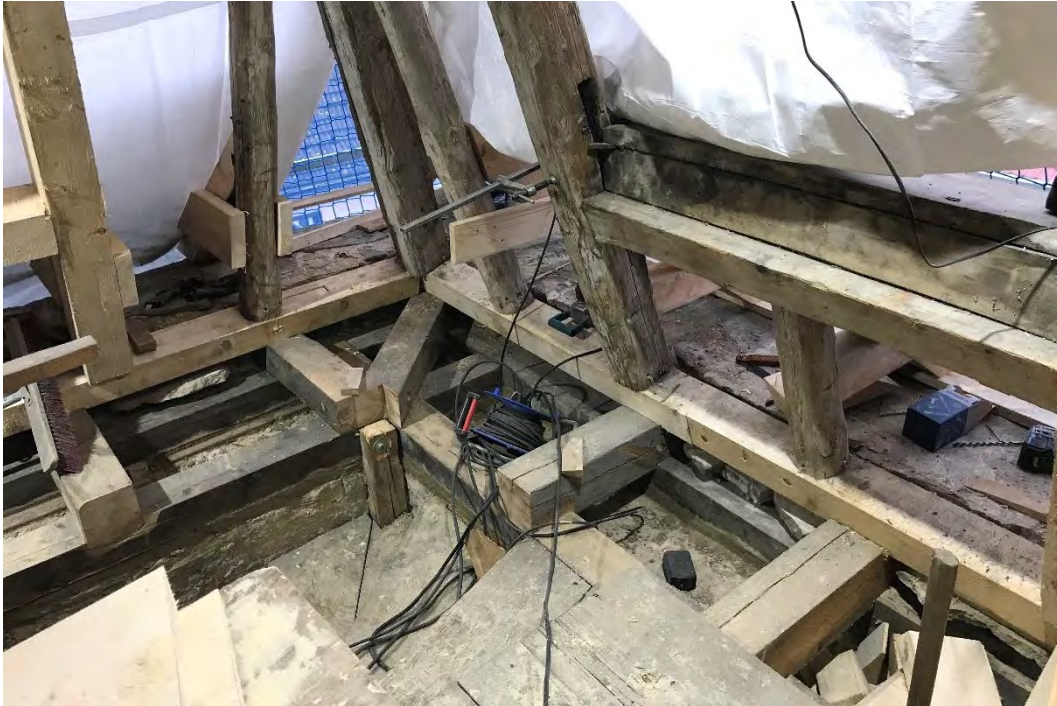
Die Holzkonstruktion im Auflagerbereich vom nördlichen Turmanbau nach Nordwesten; sämtliche Mauerbalken und Stichbalken sowie Sparrenschwellen mussten erneuert werden, Dezember 2021.

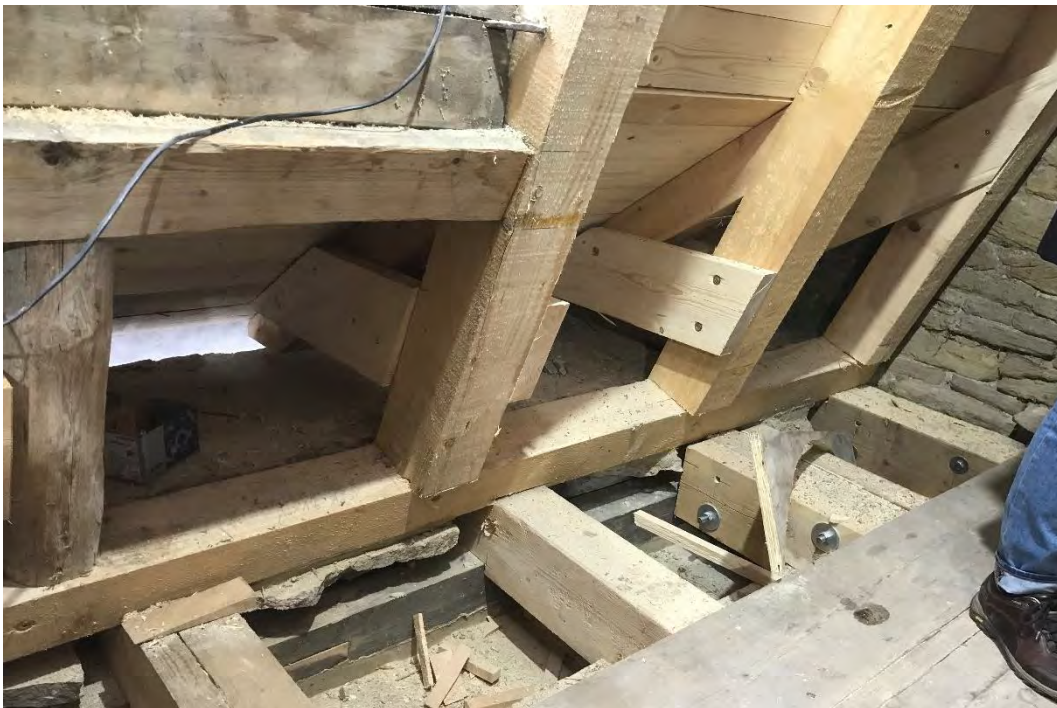
Der instand gesetzte nördliche Auflagerbereich, nach Norden; erneuerte Hölzer, zur Entlastung des Hauptgesimses wurden Spreizen mit Laschen zwischen Sparren und Aufschieber eingebaut, Dezember 2021.

Der Austausch geschädigter Holzbauteile der aufgehenden Dachkonstruktion erfolgte unter maximalem Erhalt ungeschädigter Hölzer mittels Verblattungen, die Deckenbalken wurden mittels Laschen und Füllhölzer saniert.

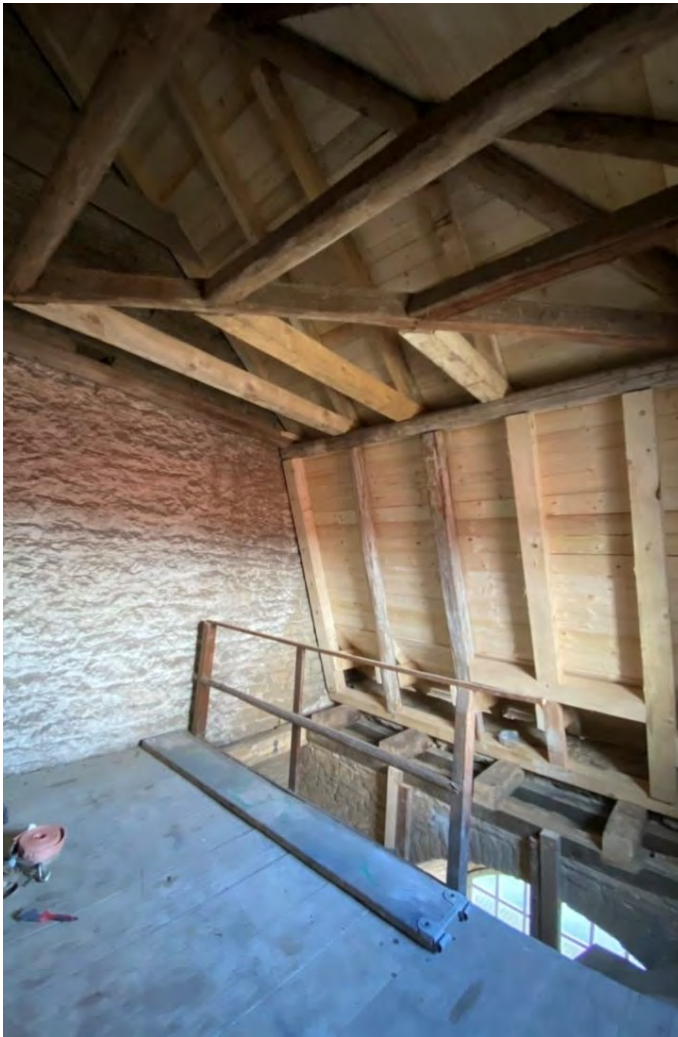
Blick in den Dachraum vom nördlichen Anbau mit Abschluss der Holzinstandsetzung nach Südwesten, Dezember 2021.

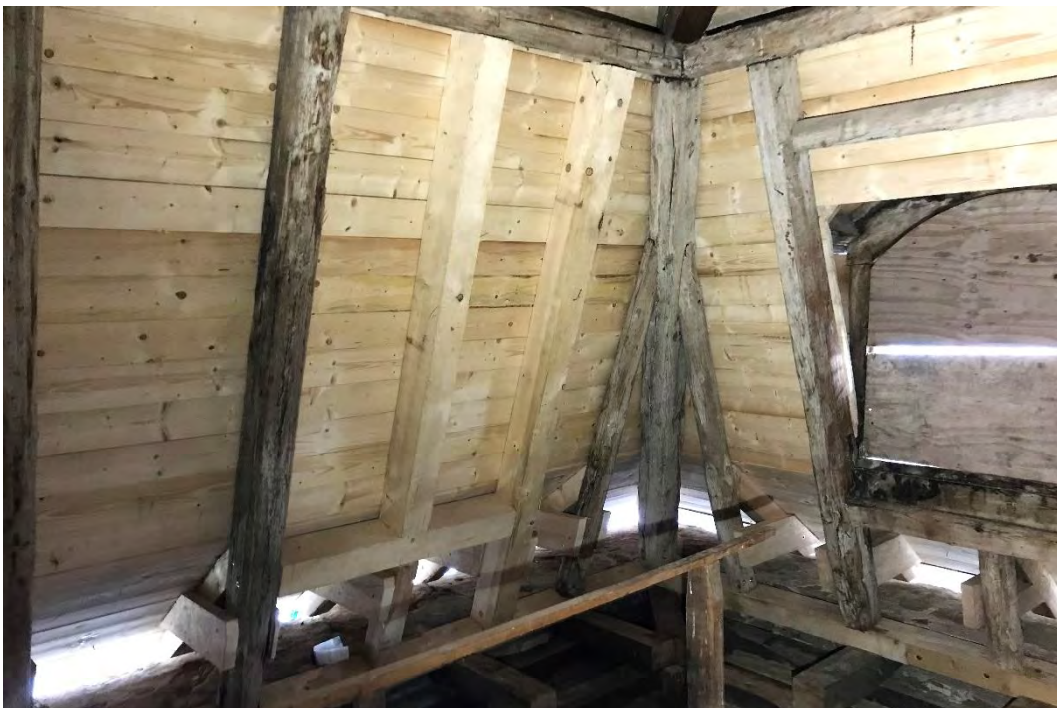
Nördlicher Turmanbau, instand gesetzte Holzkonstruktion vom Unterdach nach Nordwesten, Dezember 2021.

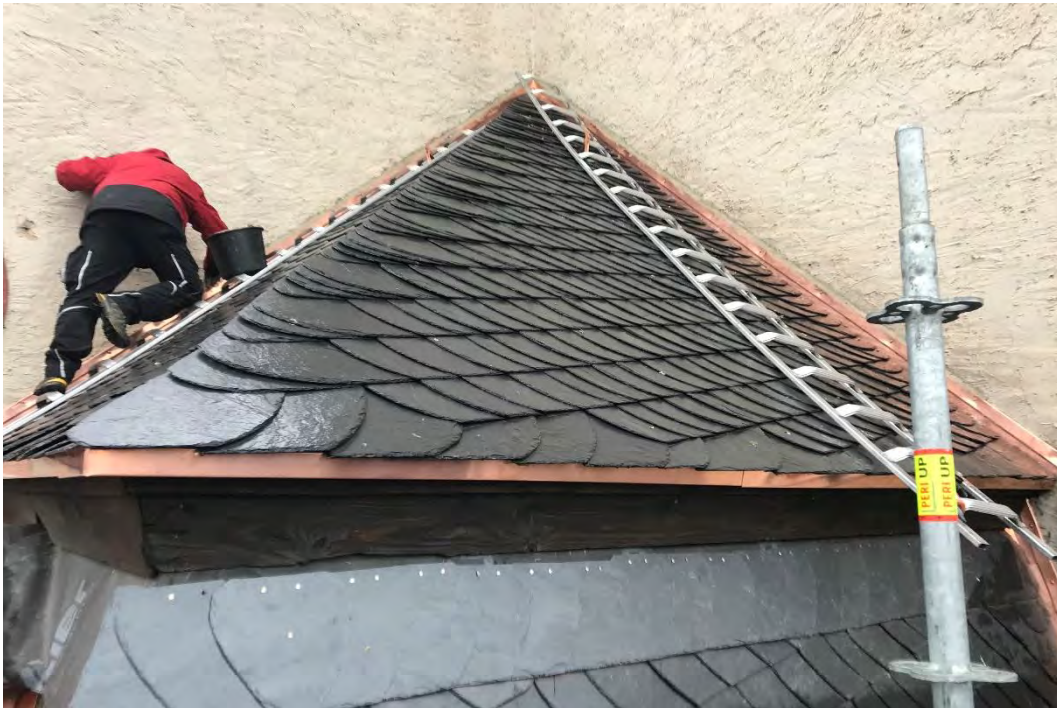
Das Oberdach vom nördlichen Anbau während der Dachdeckungsarbeiten nach Südosten, Januar 2022.

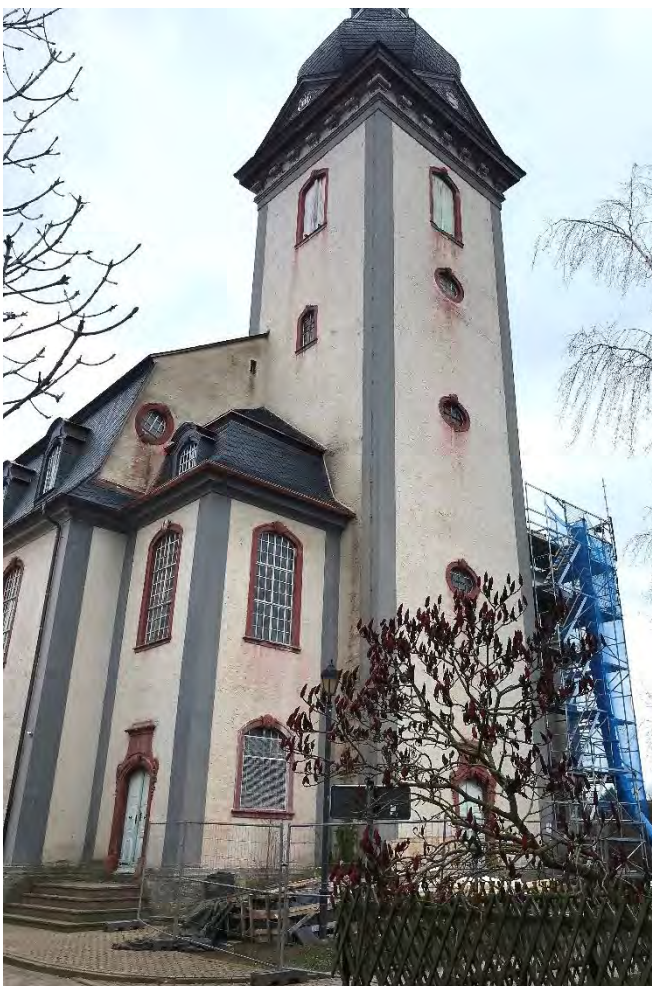
Blick auf den Turm und nördlichen Anbau mit Abschluss der Instandsetzungsarbeiten am Mansarddach aus nordwestlicher Richtung, Januar 2022.

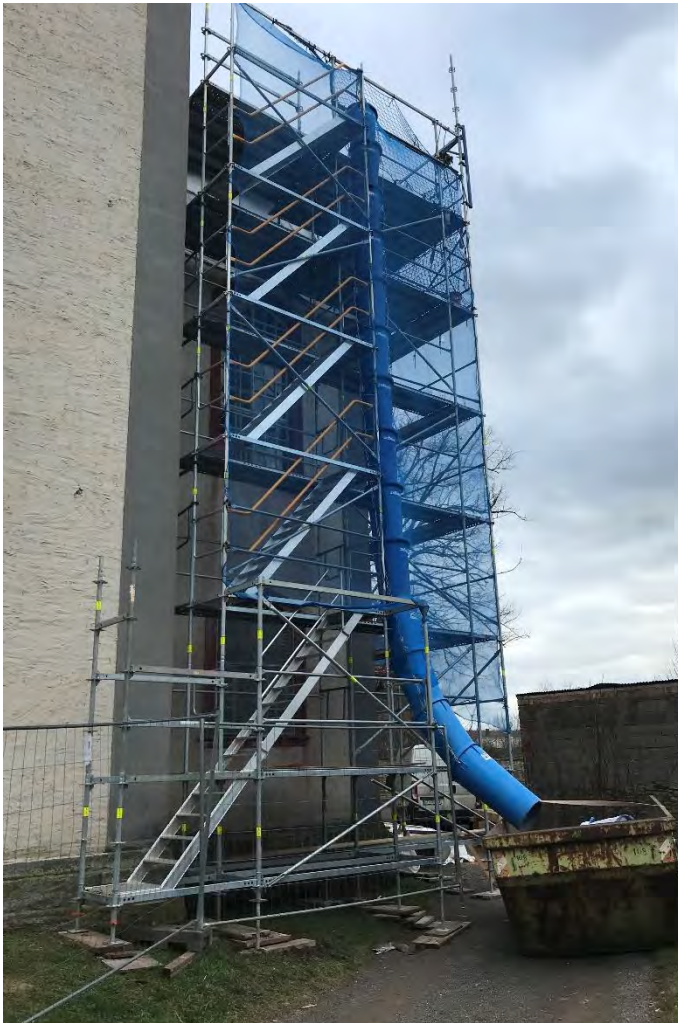
Der eingerüstete südliche  
Turmanbau nach Südosten,  
Januar 2022.

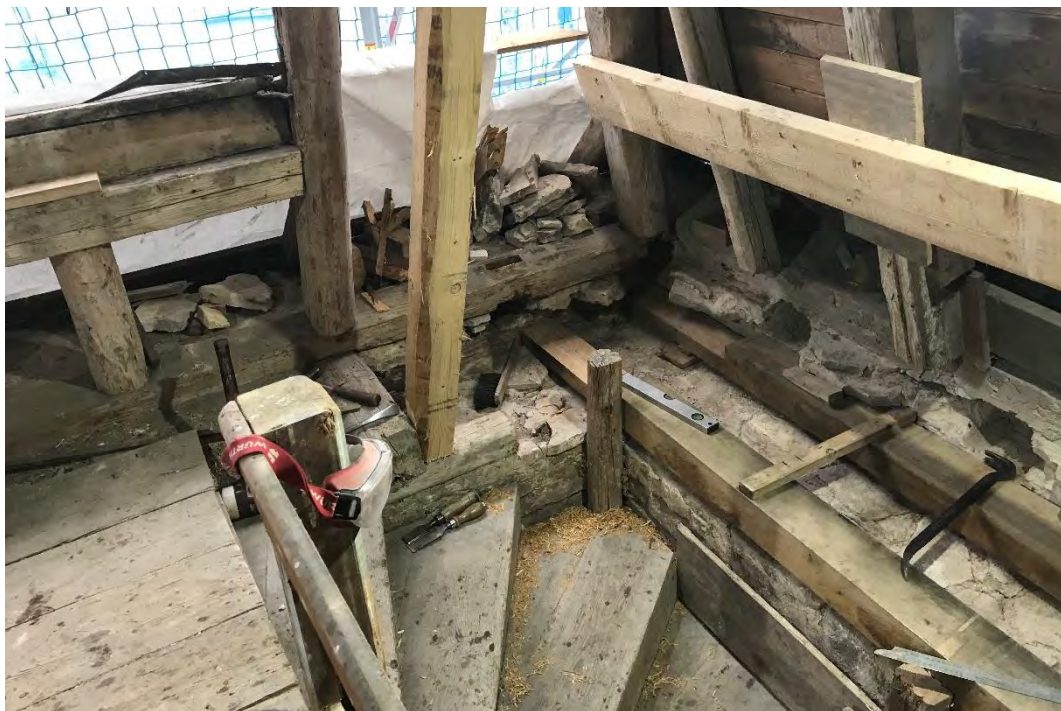
Der Traufbereich vom Dach des südlichen Turmanbaues während der Sanierungsarbeiten,  
nach Südwesten, Februar 2022.

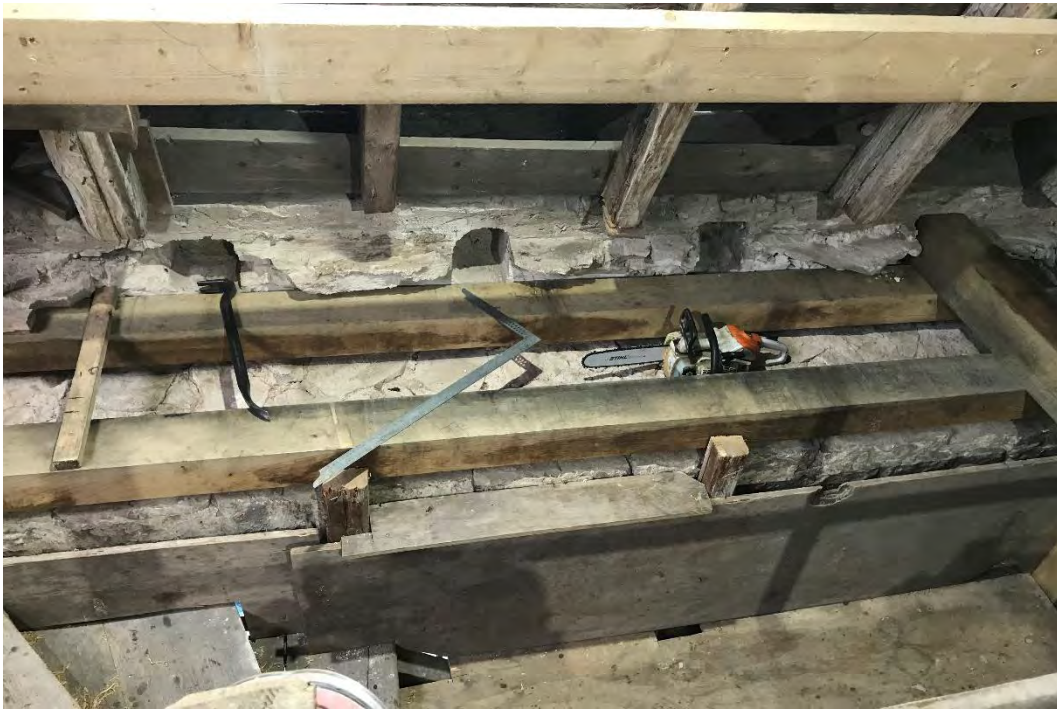
Westliche Mauerkrone vom südlichen Turmanbau während der Holzinstandsetzung; in die offenen Kanäle im Hauptgesims wurden die neuen Stichbalken eingeführt, Februar 2022.

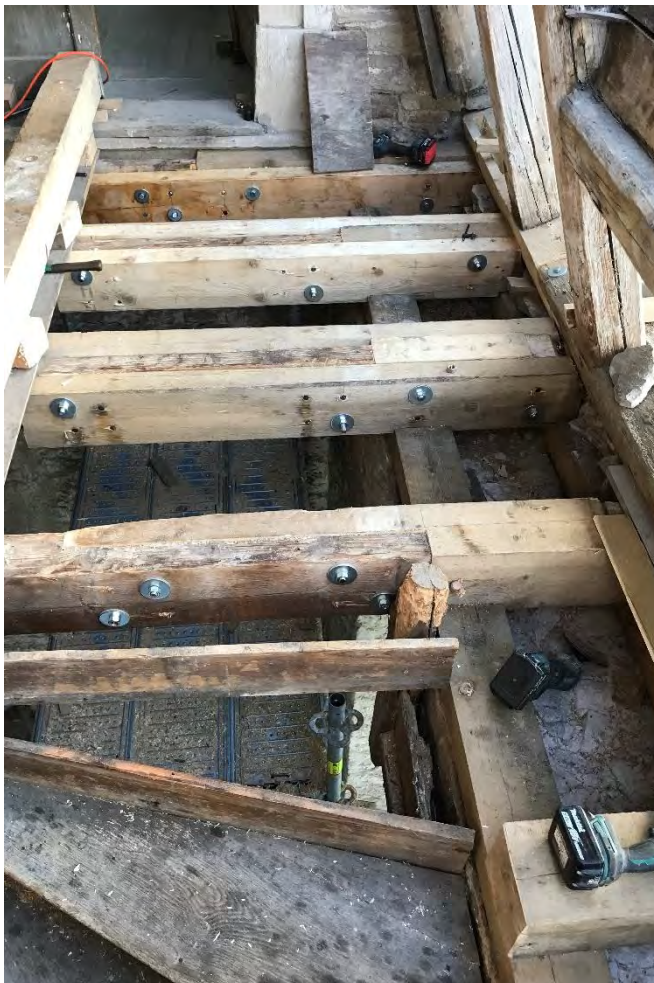
Der südliche Auflagerbereich mit sanierten Deckenbalken, nach Osten, Februar 2022.

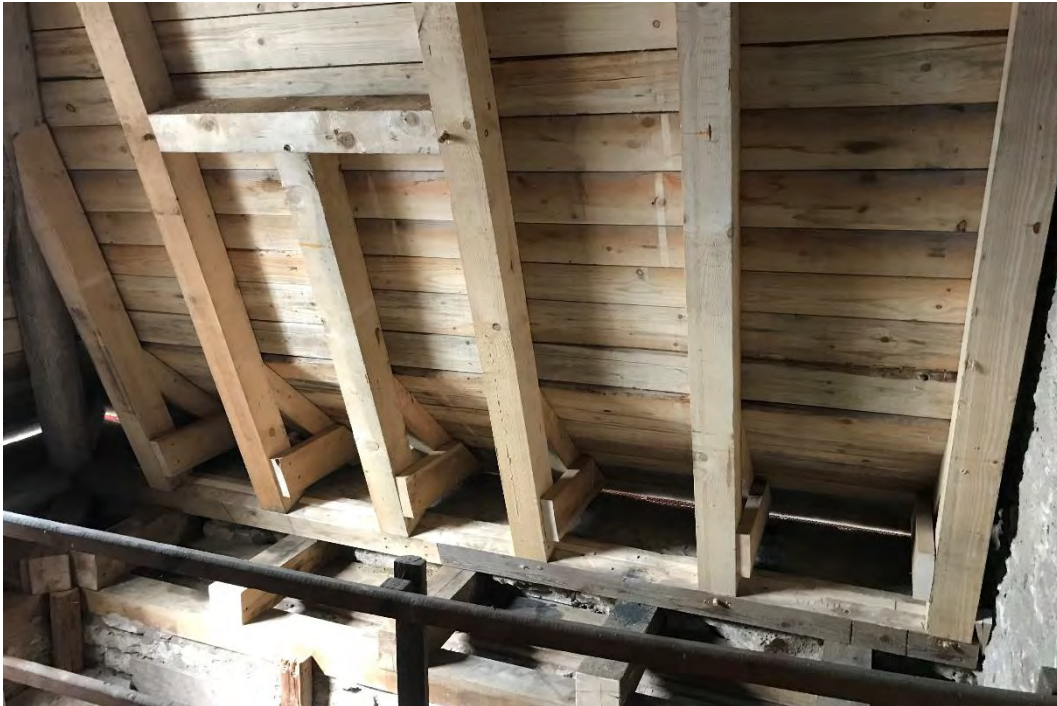
Südlicher Turmanbau, saniertes westliches Unterdach nach Westen, März 2022.

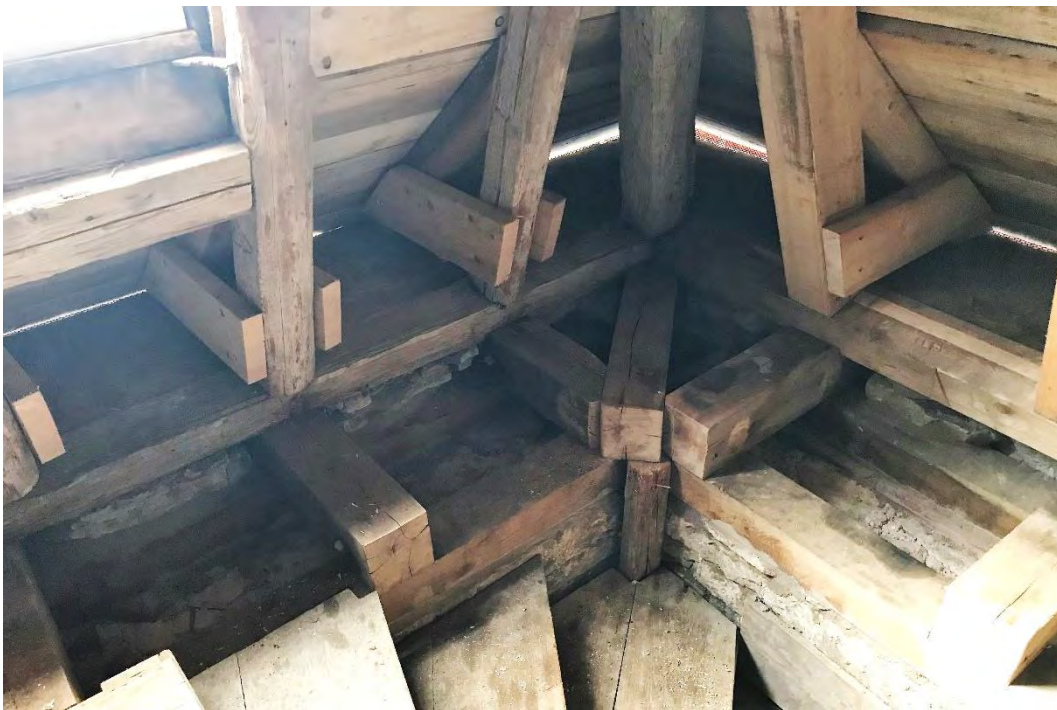
Blick in die Südwestecke vom sanierten Auflagerbereich, März 2022.

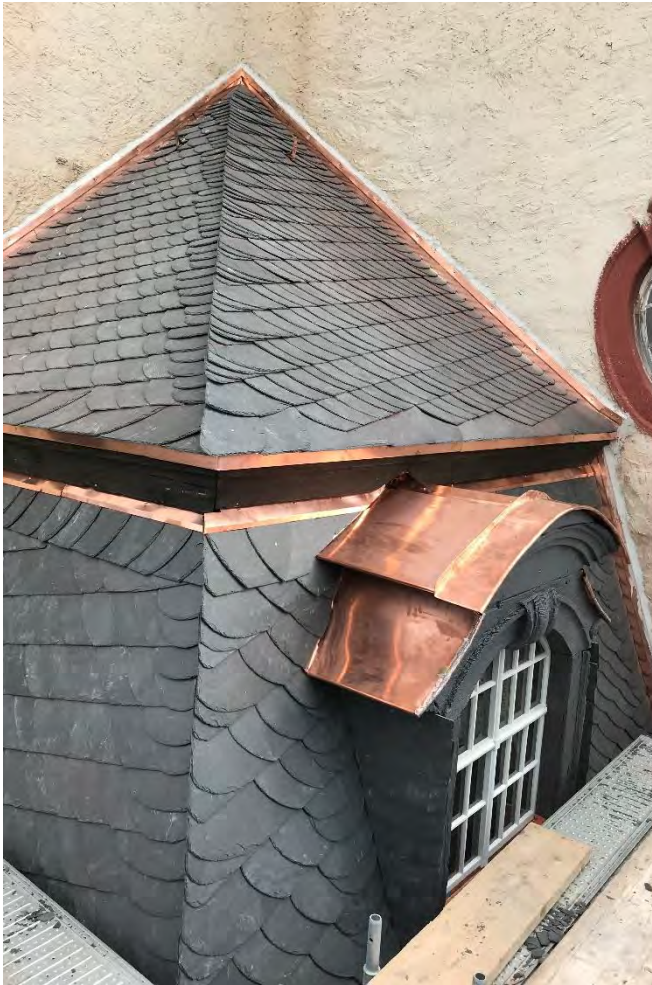
Das neu verschieferte Dach vom südlichen Turmanbau mit Bauabschluss nach Nordosten, März 2022.

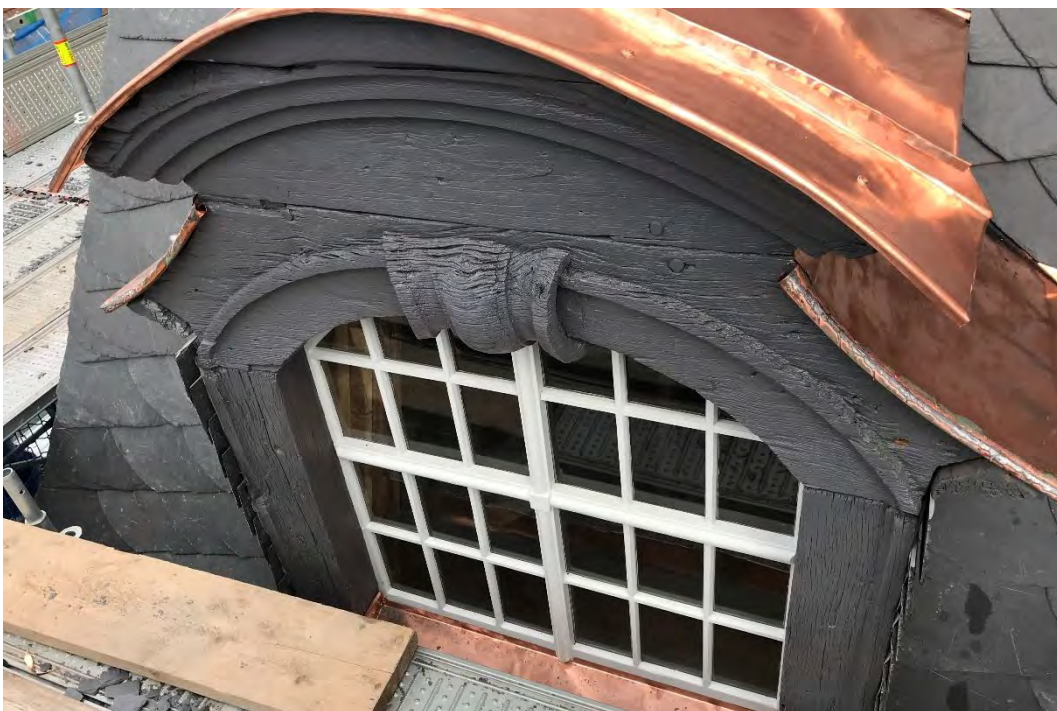
Dachgaube südlicher Turmanbau mit Bauabschluss, März 2022.

Die Gauben wurden einschl. der Sprossenfenster analog dem Kirchenschiffdach saniert bzw. restauriert.

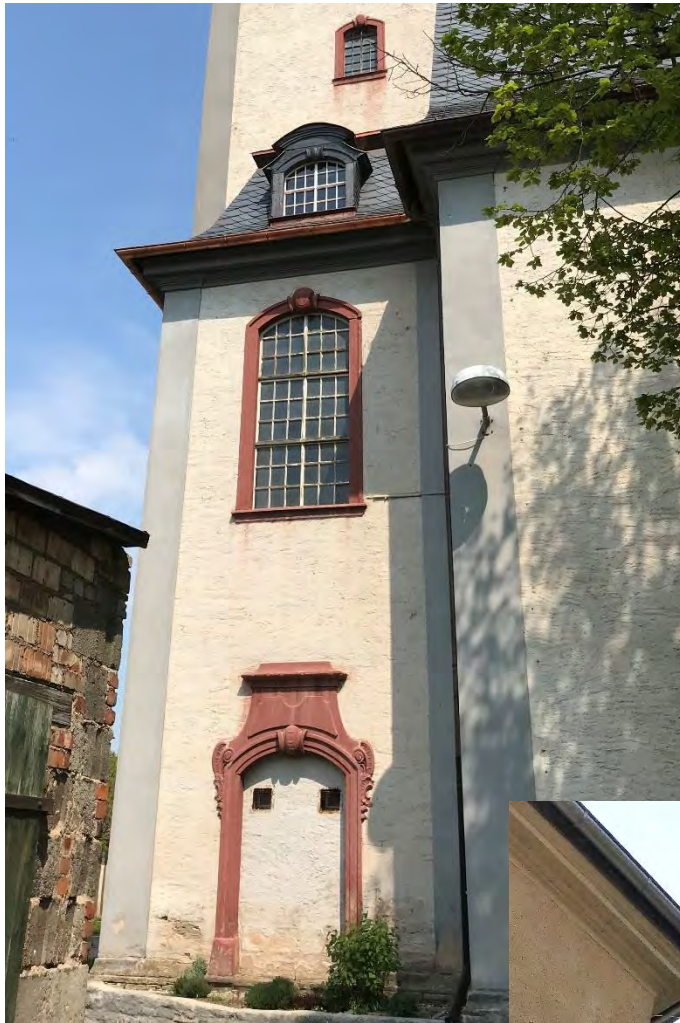
Der südliche Turmanbau mit Abschluss der Bauarbeiten nach Norden, aufgenommen im April 2022.

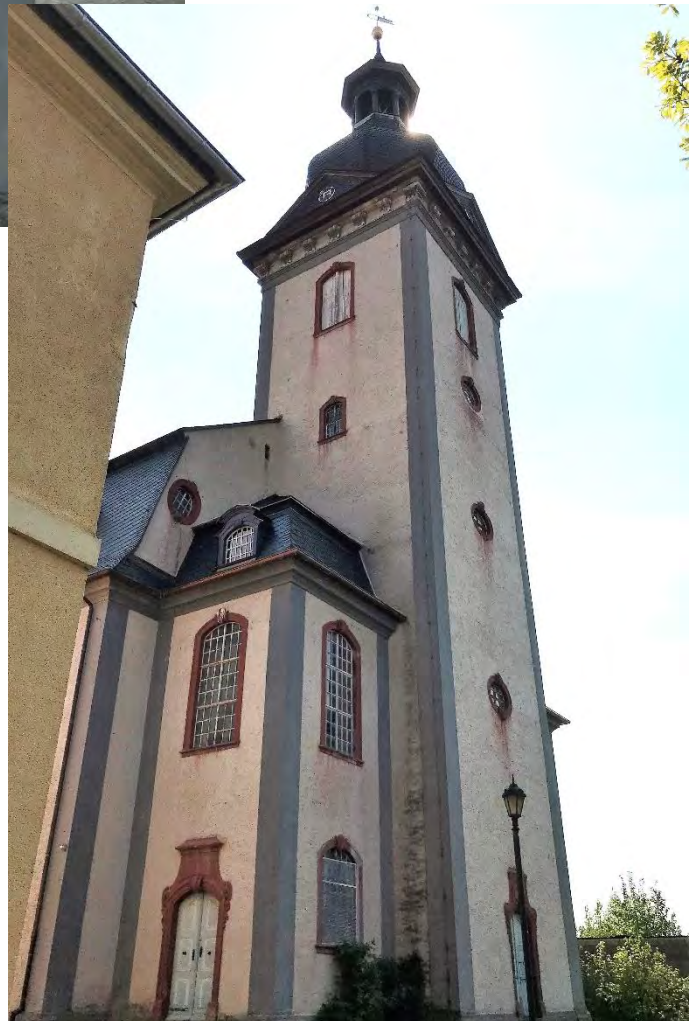
Kirchturm und nördlicher Turmanbau mit Bauabschluss aus nordwestlicher Richtung, April 2022.
